なんとし とがむら かみももせ  
 富山県南砺市利賀村上百瀬で発生した土砂災害について

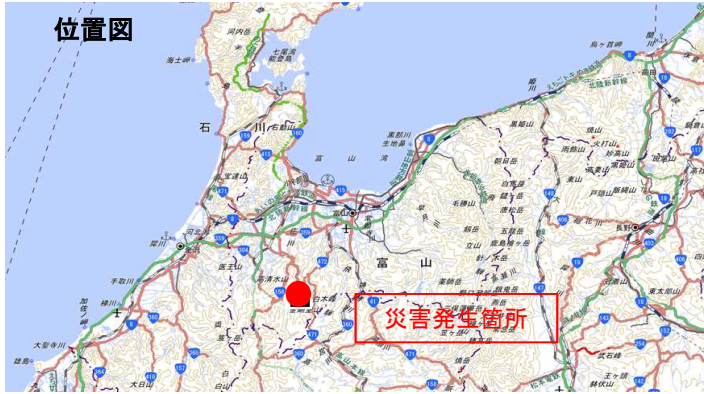
■災害概況  
 発災場所：南砺市利賀村上百瀬地内 旧利賀村スキー場跡地  
 発災日時：平成29年1月16日(月)15時30分頃  
 被害状況：人的被害なし  
 崩壊土砂が人家1戸、施設2棟付近まで到達  
 3戸(4世帯)6名が自主避難  
 崩壊規模：幅100m×長さ250m  
 19日現在 末端部での移動はなし
