改善箇所説明図

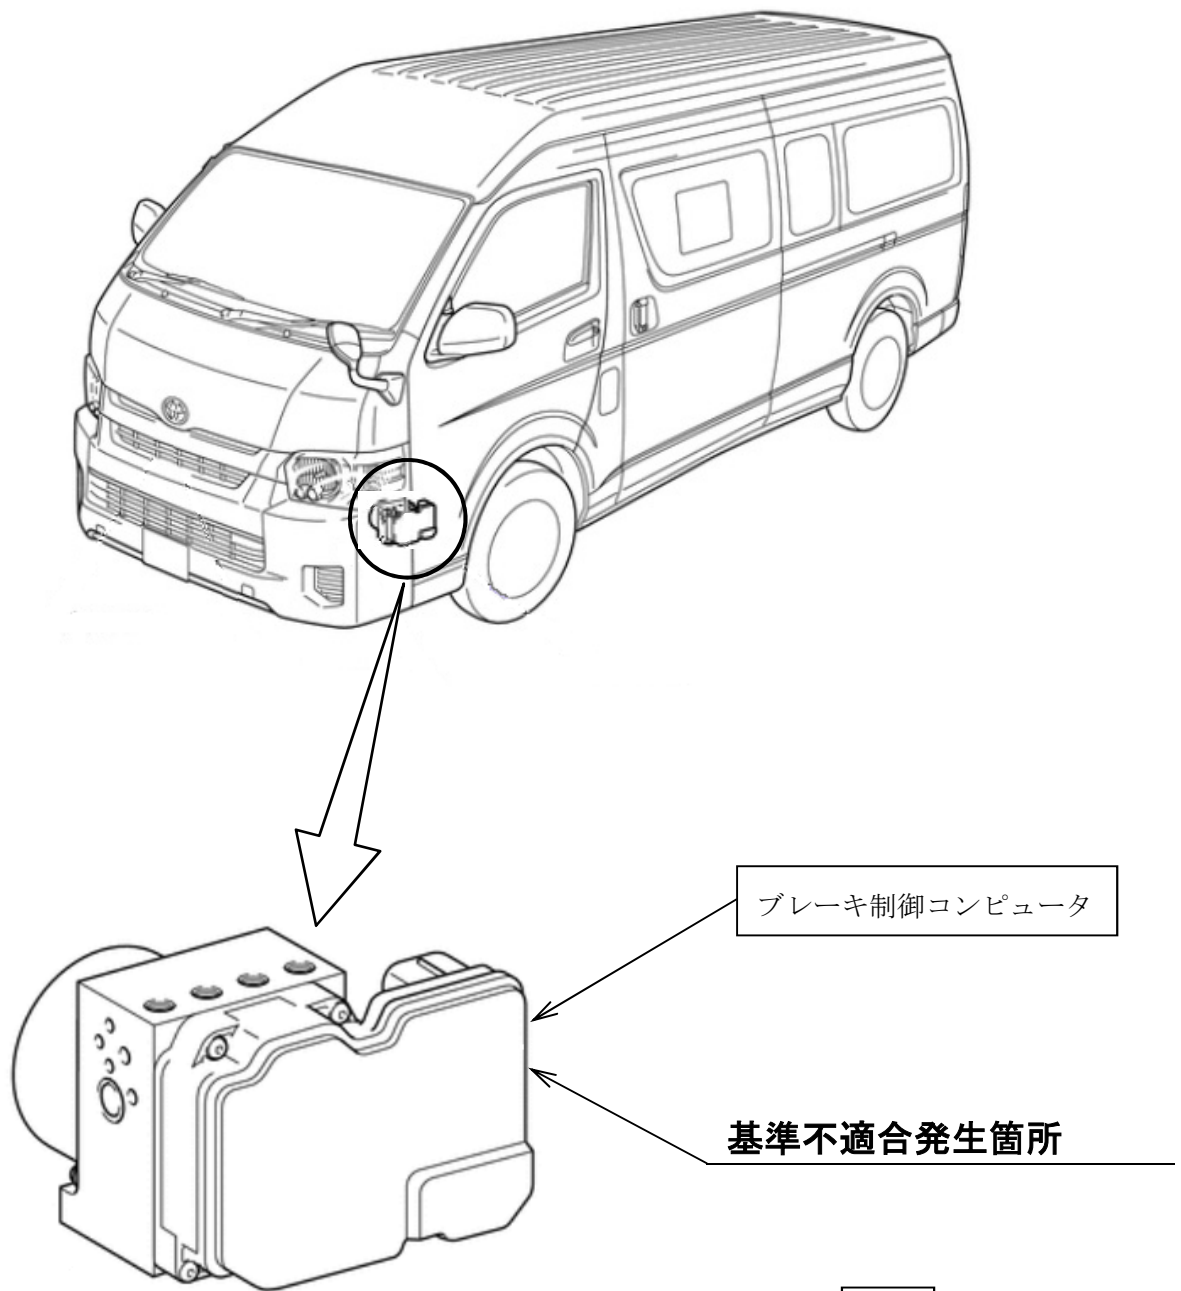
注： は修正部品を示す。

車両安定制御機能（ビークル・スタビリティ・コントロールシステム：VSC）付き四輪駆動車において、ブレーキ制御プログラムが不適切なため、タイヤ空転時に車速を正確に演算できず、意図どおりの制動力が得られないことがある。このため、雪道等でタイヤ空転中にブレーキを踏むと制動停止距離が長くなるおそれがある。

全車両、ブレーキ制御プログラムを対策仕様に修正する。

識別：改善済車両には車台番号打刻の上1桁目上部に黄色ペイントを塗布する。
