改善箇所説明図

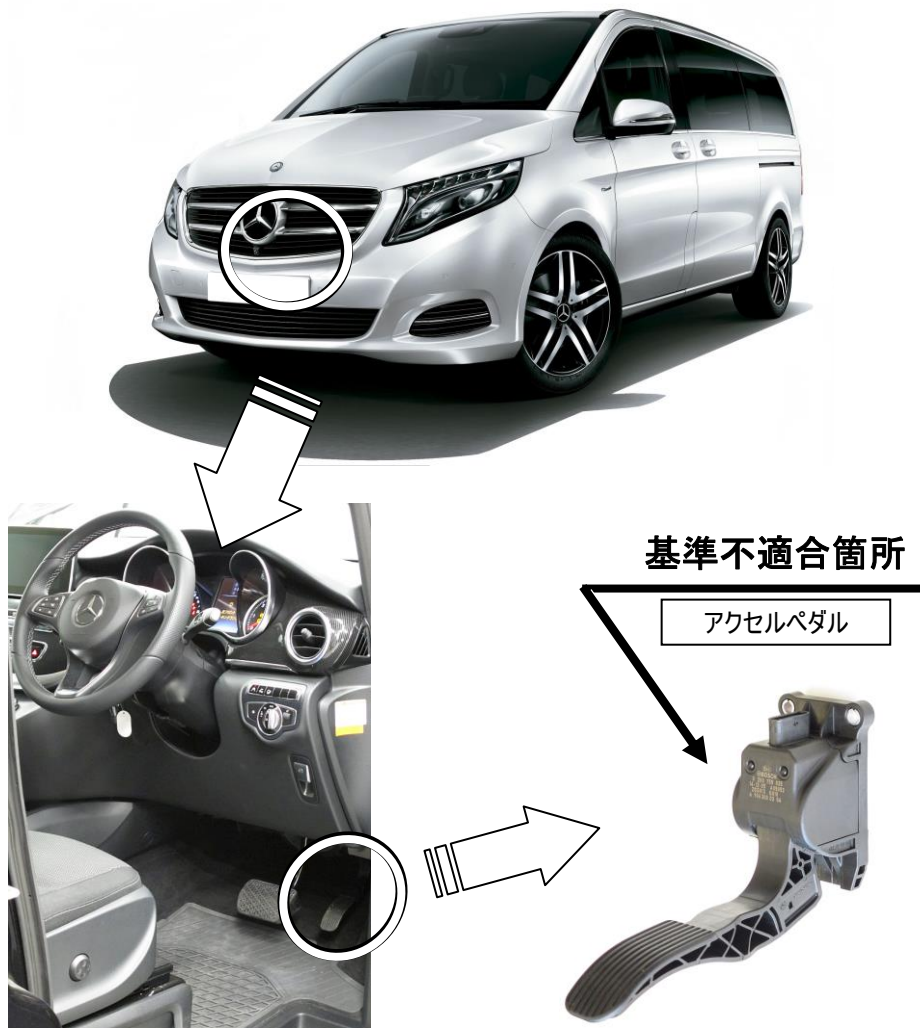
注: は、正規品と交換する部品を示す。

アクセルペダルの組付が不適切なため、誤ったアクセルペダルを組み付けたものがある。そのため、ブレーキホールドを作動させた状態で停車中に自動でエンジンが始動すると、電源ケーブルから発せられる電磁ノイズによりブレーキホールドが解除され、車両が意図せず動き出すおそれがある。

全車両アクセルペダルを点検し、誤った部品が組付けられていた場合は、正規品と交換する。
