(1) 技術検討WGでの議論の報告

① 時間帯区分案における時速200km以上の高速走行について

平成29年7月12日
国土交通省 鉄道局

共用走行区間の明かり区間における除雪方法

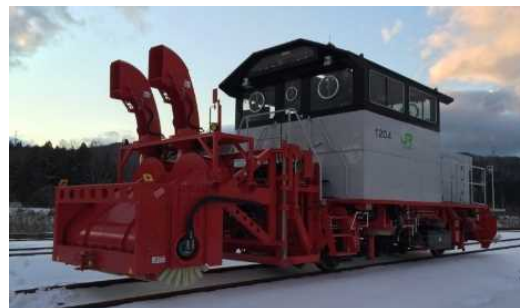
- 線路上の積雪が列車走行によって生じる風により舞い上がった場合、車両の床下に着雪するおそれがある。
- このため、北海道新幹線の専用区間については、確認車に除雪装置(フランジャー)を装着し、レール面下70mmまでの除雪を、またブラシ式除雪装置によりレール面下100mmまでの除雪を行い、雪の舞い上がりによる車両床下着雪を予防している。

ブラシ式除雪装置

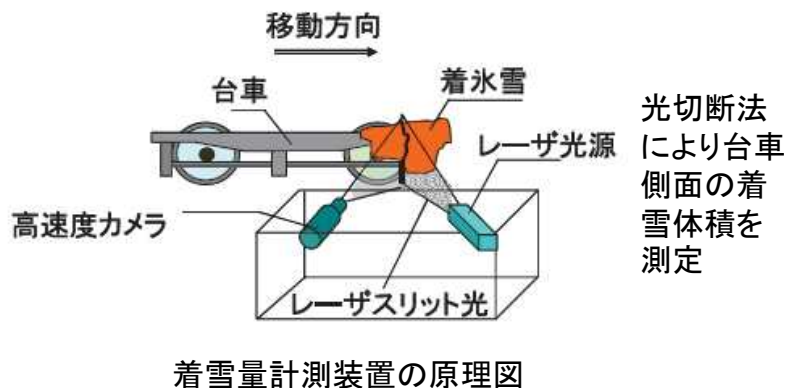
- 平成19～21年度の冬期に盛岡駅の上り線ホーム下に設置された着雪量計測装置及びカメラにより記録したこまち車両の台車側面の着雪量を用いて分析。
- 飛雪フラックスは、秋田・盛岡間の6地点(秋田、大曲、角館、田沢湖、雫石、盛岡)を列車が通過した際のアメダス観測点の気象データをもとに推定した雪密度から求めたものを使用。走行速度は運転曲線から観測点前後の平均的な速度を読み取った値を使用。

着雪量計測装置の原理図

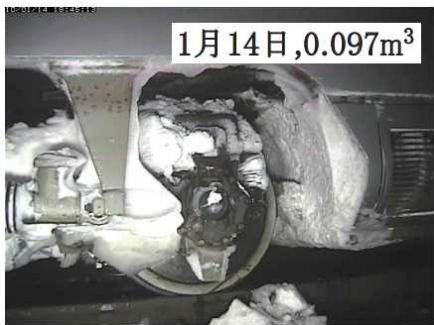
こまち車両の台車部側面の着雪量とカメラ画像の例
