改善箇所説明図

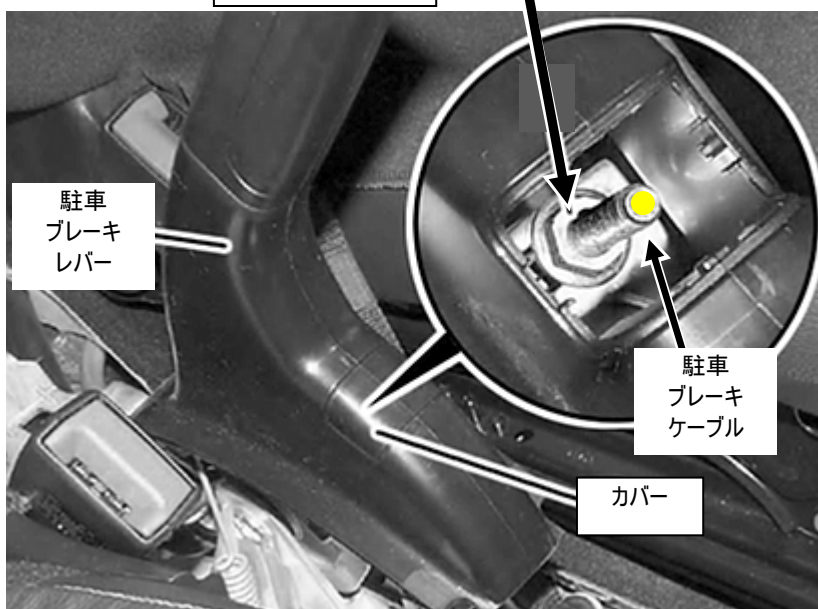
基準不適合箇所

ロックナット

注： は、対策品に交換する部位を示す

駐車ブレーキにおいて、駐車ブレーキケーブルを駐車ブレーキレバーに固定するロックナットの選定および当該ケーブル装着時の作業指示が不適切なため、当該ナットの緩み止め剤の効果が低下していることがある。そのため、そのままの状態で使用を続けると、ナットが緩み、レバーの引き代が増加し、最悪の場合、駐車ブレーキの制動力が低下するおそれがある。

改善の内容

全車両、ロックナットを対策品に交換する。

識別：駐車ブレーキケーブル先端に黄色ペイントを塗布する。
