改善箇所説明図

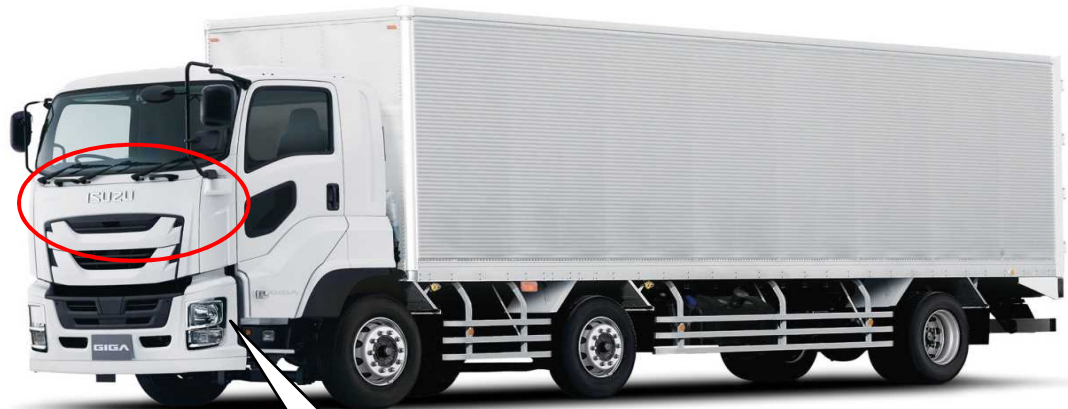
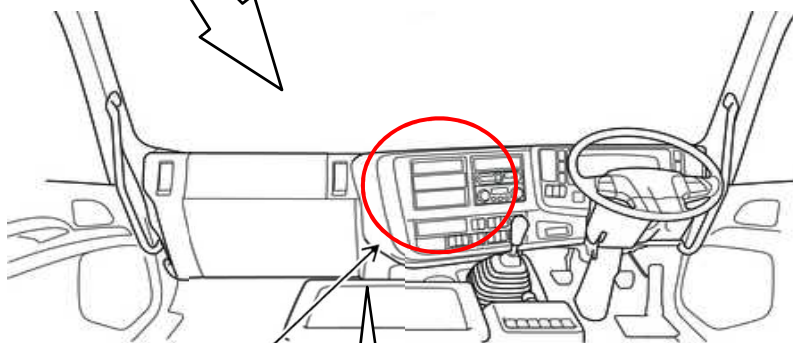
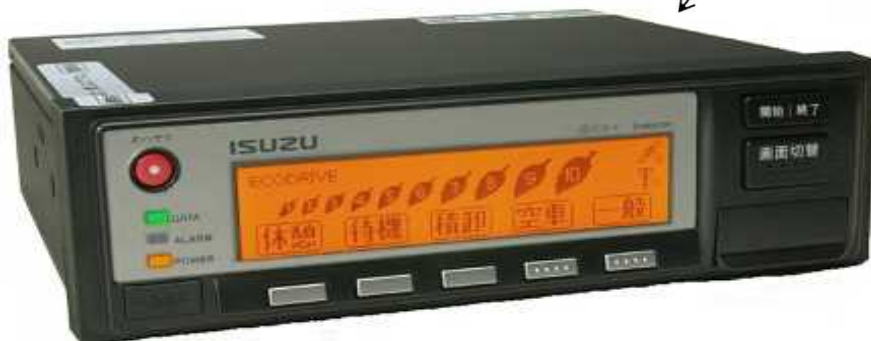
基準不適合発生箇所

デジタル式運行記録計

デジタル式運行記録計（自TDⅡ-6）を搭載した車両において、それぞれのデジタル式運行記録計を特定するための識別符号（ID）が重複しているものがある。そのため、同一の利用者で当該識別符号（ID）が重複した場合、利用者ソフトウェアで運行データを表示することができない。

全車両、デジタル式運行記録計の識別符号（ID）を点検し、重複した識別符号（ID）を使用している場合は、新たな識別符号（ID）に書き換える。

識別： 助手席側ドア開口部のドアストライカー部に、緑色シールを貼付する。
