# 京都市橋りょう長寿命化修繕計画

～ 今後の橋りょうの維持管理の考え方 ～

平成29年2月

京都市建設局

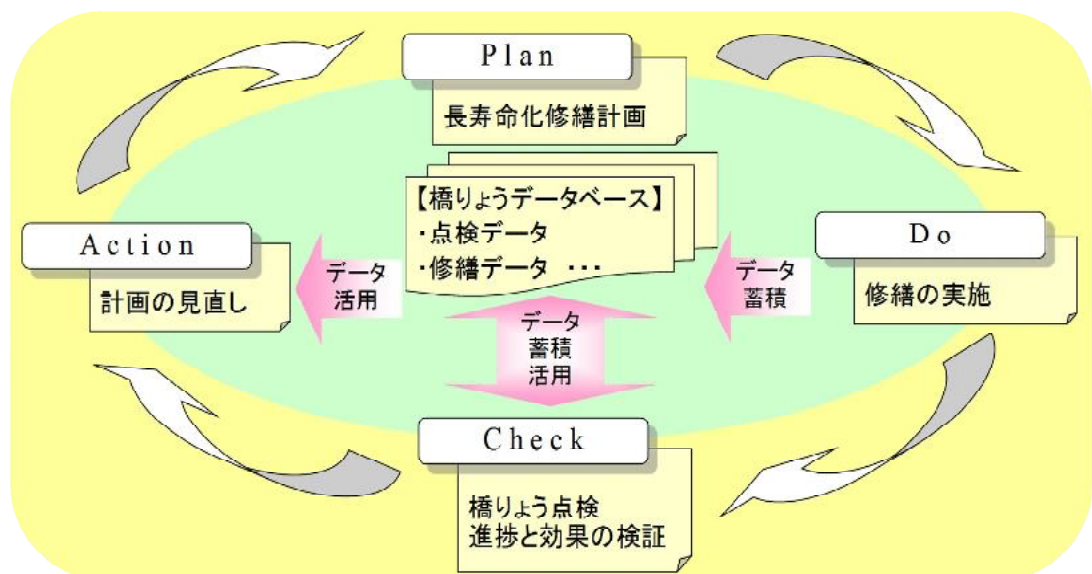
図 1.4 維持管理のPDCA サイクル

橋りょうの長寿命化を図るためには、下図に示すように長寿命化修繕計画(Plan)に基づく修繕を行い(Do)、修繕後の健全度状態の点検を行って、計画の進捗や効果を評価(Check)し、その結果に基づき計画を見直し(Action)する、計画的な維持管理のPDCAサイクルを構築して取り組んでいくことが重要となります。

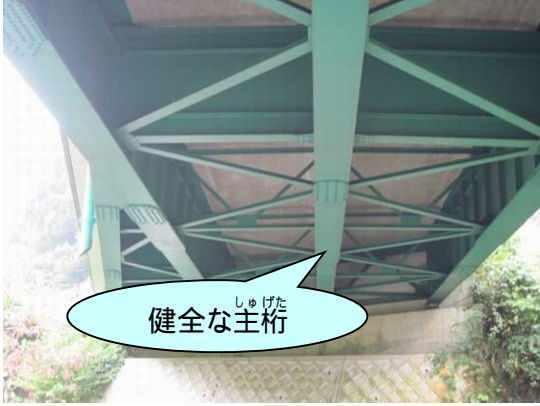
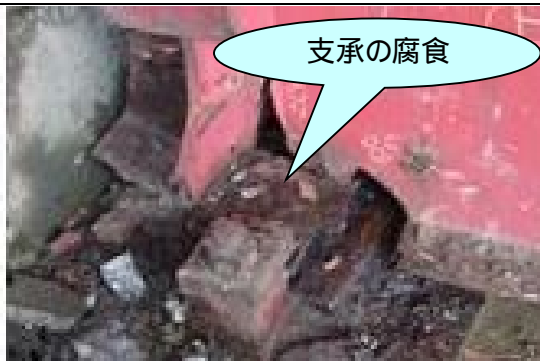
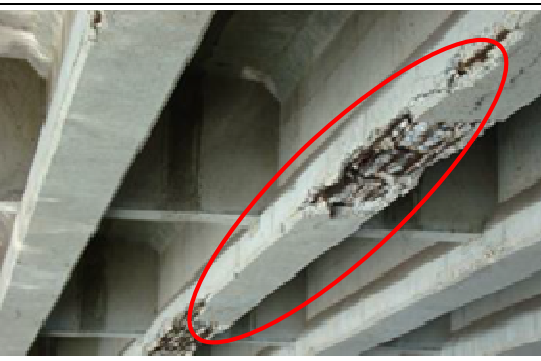
表 2.2 健全度と部材損傷状況

<p>健全な主桁</p>	  <p>健全な主桁</p>
<p>健全から対策が望まれる 機能性に支障がないが 予防</p>	  <p>防食機能の劣化</p>	  <p>ひび割れ</p>
<p>早期に対策を講ずべき 機能性に支障があり、</p>

<p>腐食</p>	  <p>はく離・鉄筋露出</p>
<p>緊急に対策を講ずべき 機能性に支障あり、</p>

<p>支承の腐食</p>

<p>支承の応力集中部で明らかに断面欠損が生じており、危険な状態である。</p>	<p>主桁に剥離・鉄筋露出が発生し、内部鋼材の破断が生じている可能性がある。</p>
<p>出典) 道路橋定期検要領 国土交通省道路局より抜粋</p>

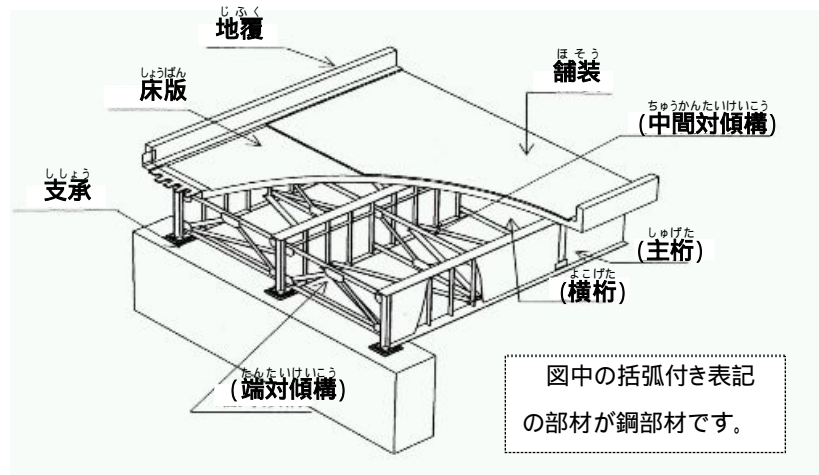
図 2.1 鋼橋の構造

鋼橋を構成する各部材の名称は右図のとおりです。橋りょうの主要部材に鋼材を使用しています。

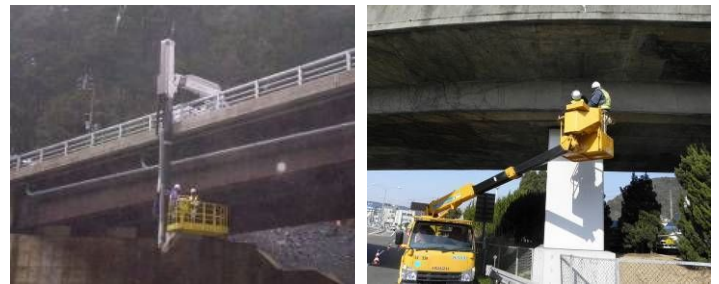
図 4.1 定期点検の様子

「橋りょう点検」には、必要に応じて梯子<sup>はしご</sup>や点検車などを用いて手の届く範囲まで橋りょうに近接し(図 4.1)、近接目視によって橋りょうの健全性について、異常や損傷を調査し、その状況を記録します。

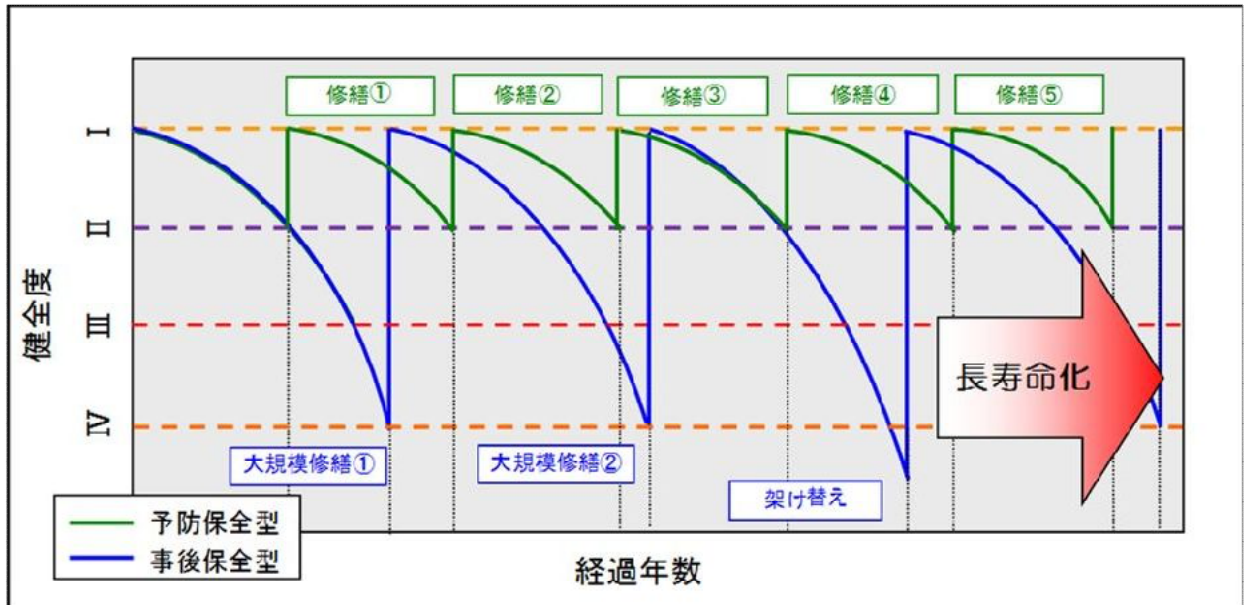
図 5.1 経過年数と維持管理費用（大規模橋りょうの事例）

図 5.2 経過年数と健全度（大規模橋りょうの事例）

大規模橋りょうでは、架け替えとなった場合、新設費用の他、施工時の交通確保のための仮橋の費用、既設撤去費などの多額の費用が必要となるほか、社会的影響（廃棄物処分・騒音・交通規制）が大きい。そのため、損傷が軽微な段階から進展する前に補修を実施し、維持管理費用の縮減と長寿命化を図ります。

予防保全型対策により、費用を抑えつつ、安全に長期間、利用することができます。

一般的には、「架け替えを含めた事後保全型」よりも「予防保全型」の方がトータルの維持管理費を縮減できます。特に鋼橋などの構造規模の大きい橋りょうでは、事後保全型対策に比べ予防保全型対策により、維持管理費を抑えることができます（図 5.1, 図 5.2）。

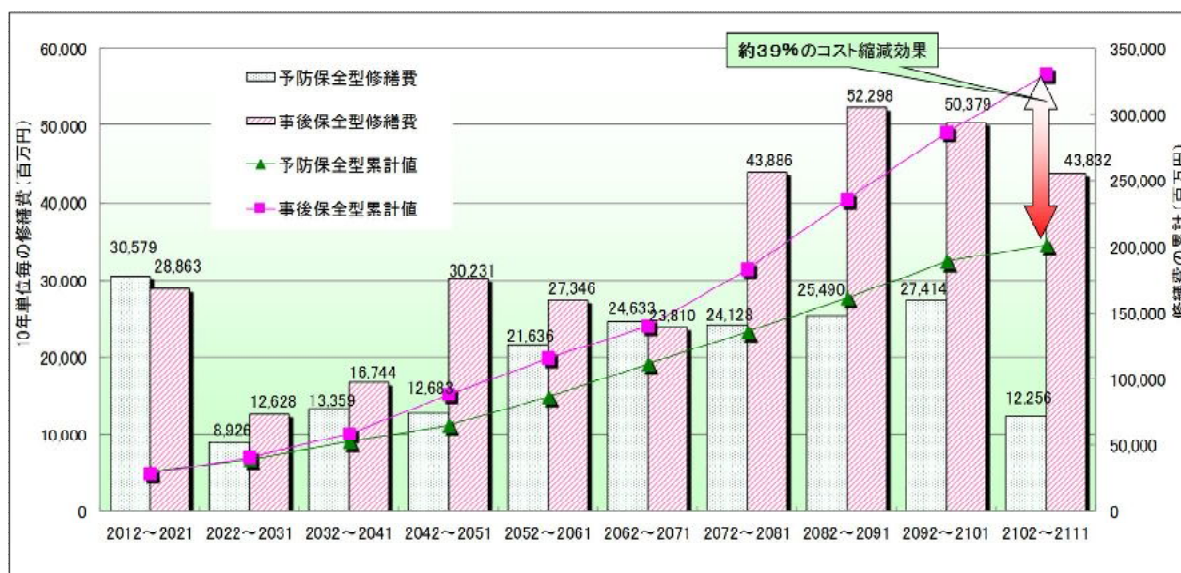
図 6.1 コスト削減効果

- 橋りょうの寿命を100年と仮定した場合、本市が管理する全ての橋りょうの点検、修繕、架け替えに必要な費用は、**予防保全型修繕の場合で約2,000億円、事後保全型修繕の場合で約3,300億円**となり、**予防保全型修繕による維持管理を行うことで、約39%のコスト削減効果が期待できます。**

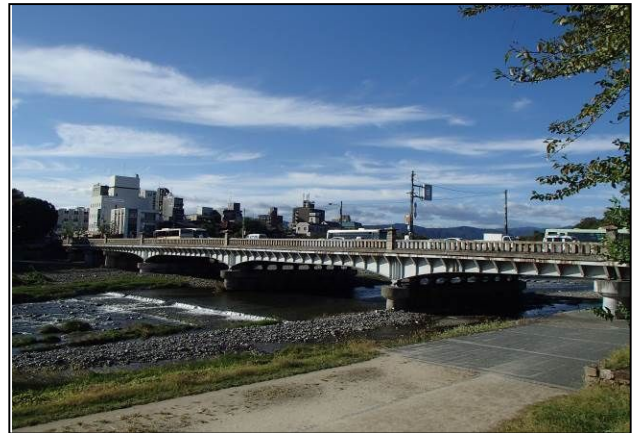
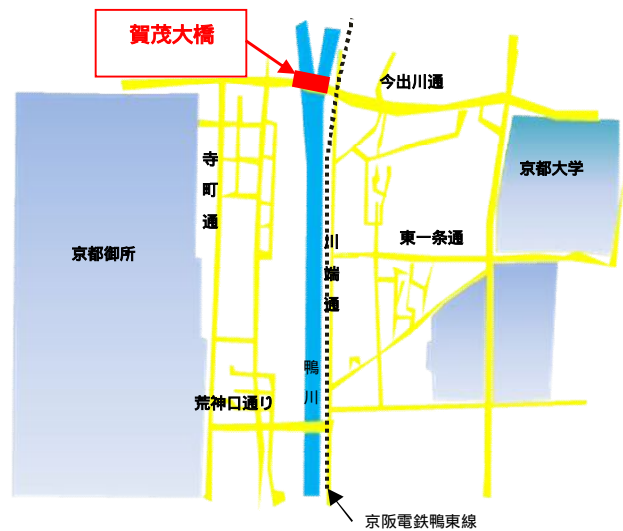
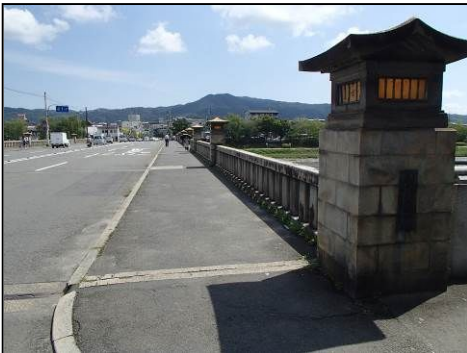
賀茂大橋は、大正期から昭和初期に整備された京都市区改正設計の一部として、今出川通の鴨川に架けられました。この橋のすぐ上流で鴨川と高野川が合流し、鴨川に架かる橋としては最長です。8径間からなり、流水部と遊歩道部では、橋の上部の構造が異なります。

もともこの橋は9径間あり、川端通側に1径間多い構造でしたが、京阪電鉄鴨東線（地下線）の建設に伴い、東側が1径間短縮され、現在の8径間になりました。

また、この橋は、京都市役所本庁舎を設計した著名な建築家武田五一氏が設計を手掛けており、路上には本御影石で造られた重厚な高欄と灯籠照明が備えられています。
