改善箇所説明図

基準不適合発生箇所

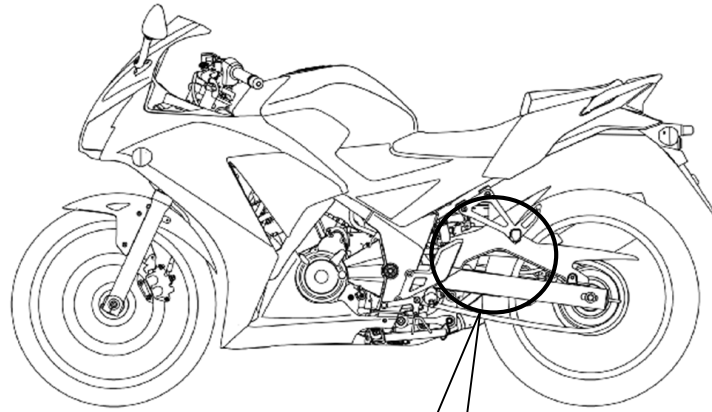
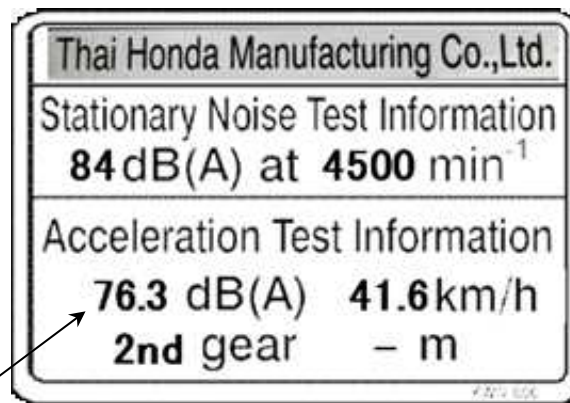
騒音ラベル

騒音ラベルにおいて、騒音試験成績書の記載内容の誤記のため、騒音ラベルに加速騒音値が正確に記載されていない。そのため、協定規則第41号の技術的な要件に適合しない。

全車両、騒音ラベルを良品に貼り替える。

注： は貼り替え部品を示す。

識別：車台番号付近に青色又は黄色の識別ラベルを貼付する。
