防波堤等の多目的使用に関する  
ガイドライン

第2版（案）

平成29年3月

国土交通省港湾局

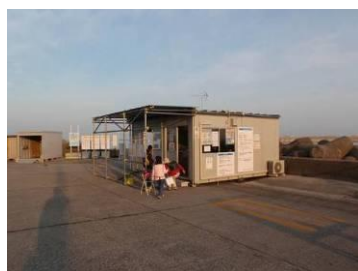
管理棟

新潟港東港区第二東防波堤では、安全対策として、救命胴衣着用の義務付け、現地スタッフによる巡回・監視を実施している。また、防波堤には危険表示ラインを引き注意喚起を行うとともに、上陸用階段、縄梯子（50m毎 1 基）、救命浮環（30m毎 1 基）、救命用船外機付ゴムボート（1 隻）が備えられている。

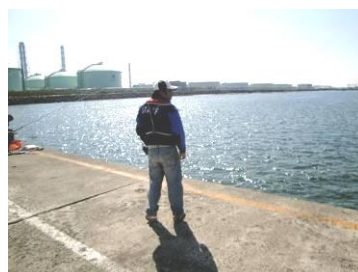
危険表示ライン（黄色のライン）

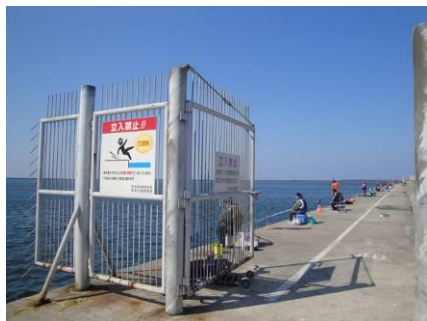
防波堤

釣れる魚種	クロダイ、サヨリ、シロギス、マアジ、メジナ、メバル、ヒラメ、カサゴ、コノシロ、イナダ、アイナメ、カマス、イシダイ、マダイ、キジハタ、ウマズラハギ、マダコ
施設設備	救命胴衣(300円で貸出) 危険表示ライン 救命浮環 21基 (30m間隔) 救助用ゴムボート 1隻 縄梯子 11基 (50m間隔) 上陸用階段 3基 管理棟 AED 設置
その他	大人 800 円、高校生 400 円、中学生 300 円、小学生 200 円
