## 改善箇所説明図

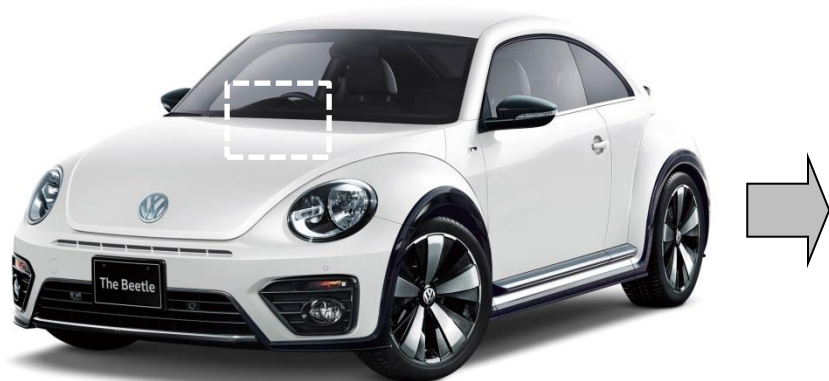
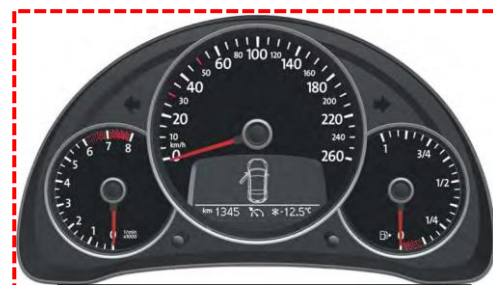
コンビネーションメーター

は、プログラムを書き換える部品を示す

コンビネーションメーターの制御プログラムが不適切なため、ブレーキシステムに異常が発生した場合、警告灯が作動せず、不具合を認知できないおそれがある。

全車両、コンビネーションメーターの制御プログラムを対策プログラムに書き換える。
