改善箇所説明図

不具合の内容

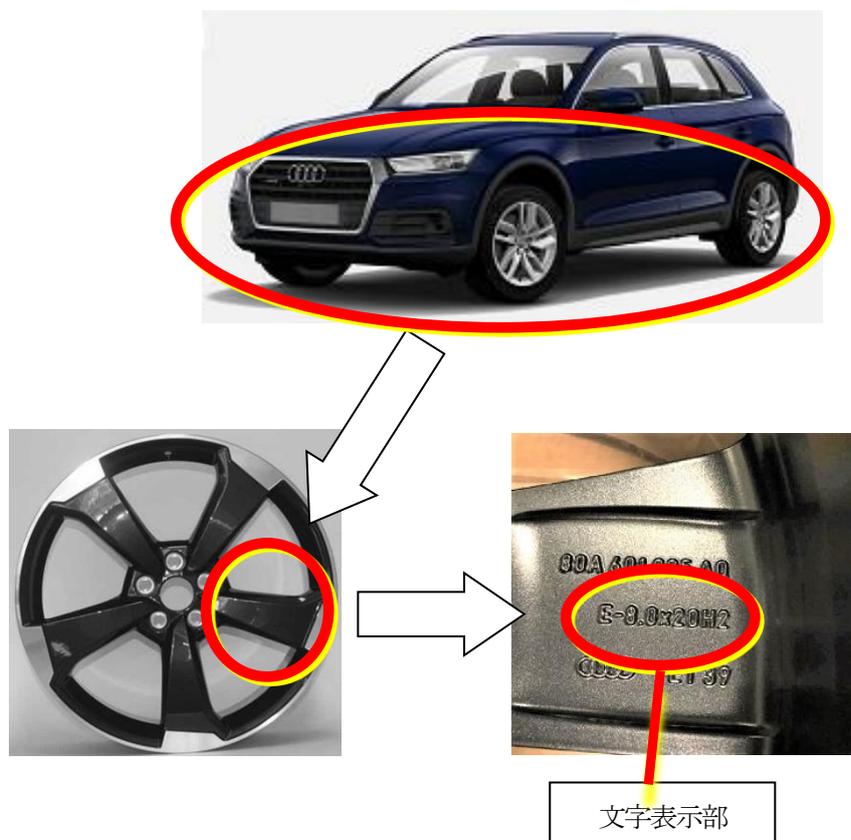
注： は、表示部を示す。

軽合金製ディスクホイールにおいて、ホイール裏面のサイズ表示が誤っている。そのため、保安基準第9条（走行装置等の基準）に適合しない。

全車両、当該軽合金製ディスクホイールを正しいサイズ表示の新品に交換する。

識別：車両識別プレートの下側に、青色で直径5mm程度のマークを塗布する。
