# 能登半島へのアクセス確保

2/7 7時00分時点  
国土交通省 道路局

# 令和6年能登半島地震 能登半島 道路の緊急復旧の状況

# 令和6年能登半島地震に伴う河川・海岸の対応状況等について

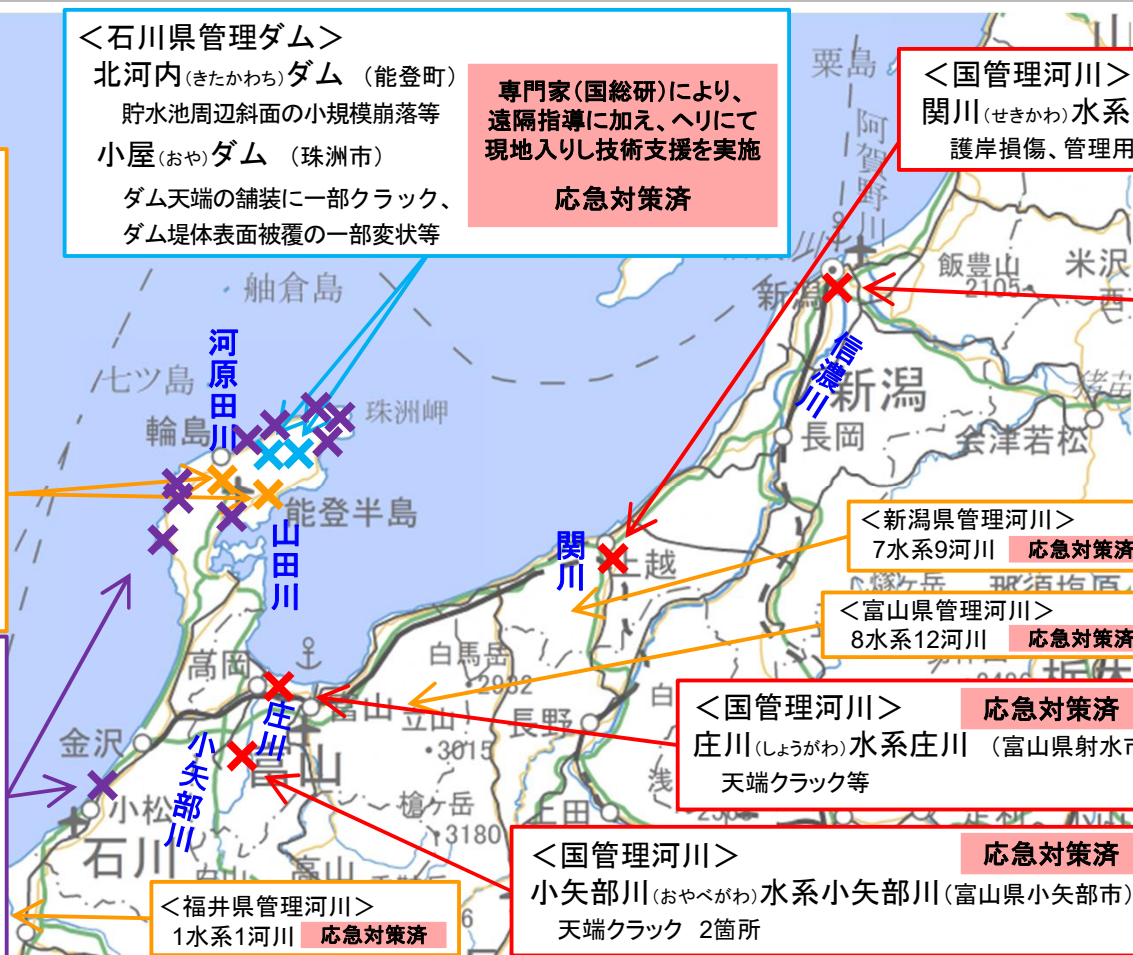
河原田川（かわらだがわ）水系河原田川（輪島市）  
河道埋塞 土砂災害対策と一体となった本格的な復旧工事を権限代行等により国が実施中

山田川（やまだがわ）水系山田川（能登町）  
河道埋塞 流路確保工事中

北河内（きたかわち）ダム（能登町）  
貯水池周辺斜面の小規模崩落等  
小屋（おや）ダム（珠洲市）  
ダム天端の舗装に一部クラック、  
ダム堤体表面被覆の一部変状等

関川（せきかわ）水系関川（新潟県上越市）  
護岸損傷、管理用通路クラック 3箇所

＜国管理河川＞  
信濃川（しなのがわ）水系信濃川  
（新潟県新潟市、長岡市）  
堤防沈下、天端クラック等 10箇所 応急対策済

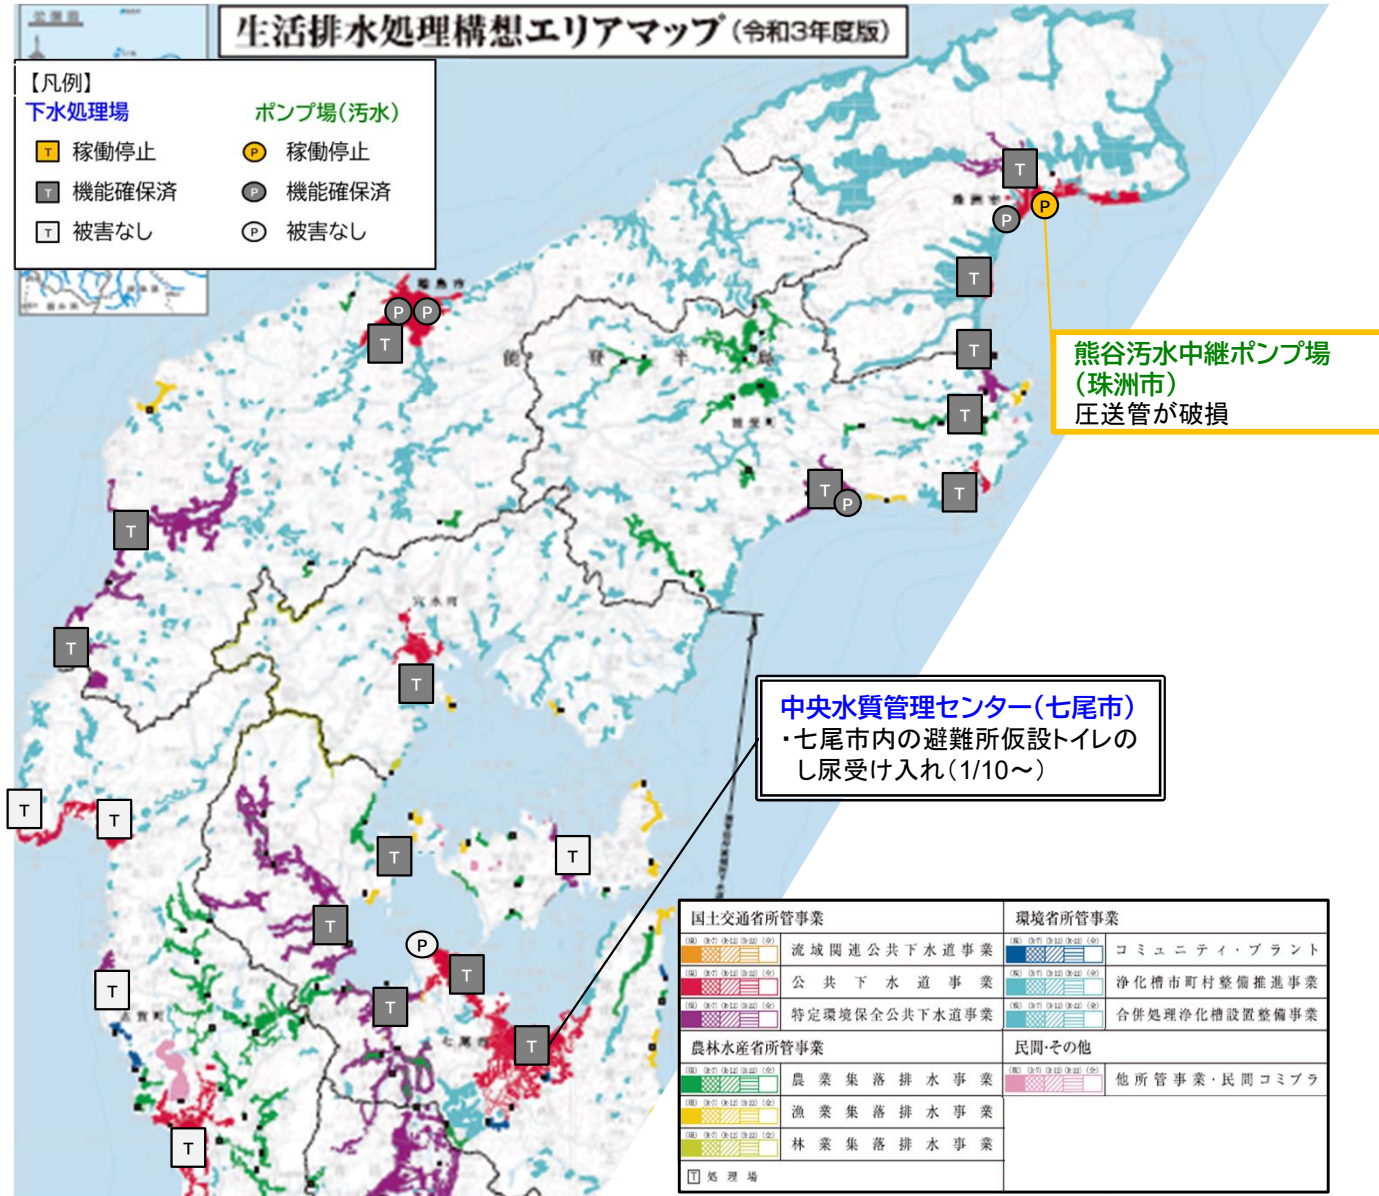
# 令和6年能登半島地震に伴う下水道施設の被害状況(石川県)

## ○下水道施設の復旧状況

1/6 14:00時点	現在
下水処理場稼働停止	9箇所	⇒ 0箇所
ポンプ場稼働停止	4箇所	⇒ 1箇所

## ○下水道管路の状況

自治体名	全管路延長 (km)	1/22 12:30時点	現在
		被害なし・流下機能確保(km)	
七尾市	231	153 ⇒	159 (69%)
輪島市	172	21 ⇒	75 (44%)
珠洲市	104	5 ⇒	6 (6%)
志賀町	148	135 ⇒	140 (95%)
穴水町	39	9 ⇒	10 (24%)
能登町	79	47 ⇒	46 (58%)
6市町計	773	369 ⇒	437 (56%)
石川県計	6,334	5,734 ⇒	5,888 (93%)

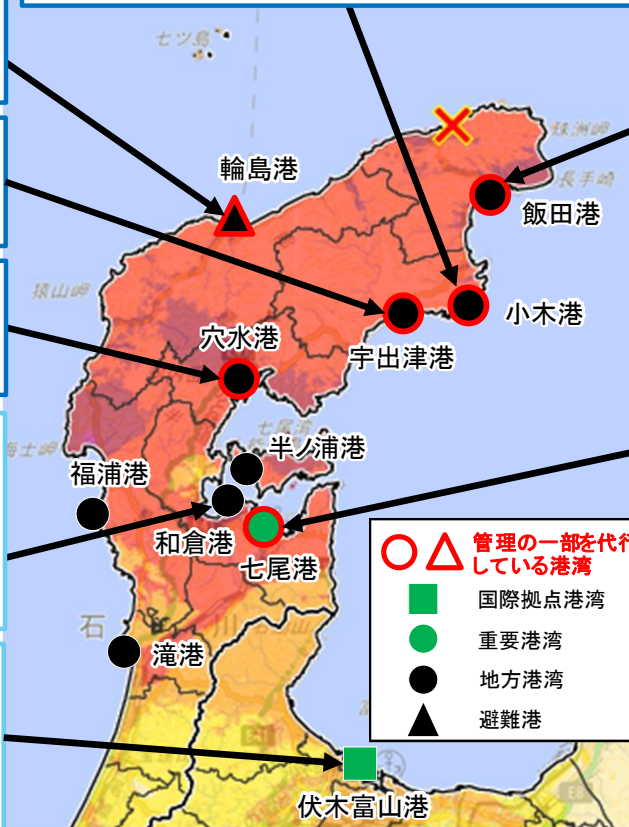
**七尾港** (最大水深11.0m、延長260m) 石川県管理

- ・液状化の影響により、車両が走行できないアクセス経路がある。
- 応急復旧を実施し、車両の走行経路を確保済。

- ・岸壁法線に近い位置は重量物を置くことができない。(一般車両は走行可能)
- 回復には抜本的な復旧工事が必要であり、岸壁法線の近くに重量物を置かないように運用。

**代行復旧** →国有の水深11m、10m、9mの岸壁を復旧  
→県有の水深7.5m、5.5m×2の岸壁を復旧  
→海岸保全施設等を復旧

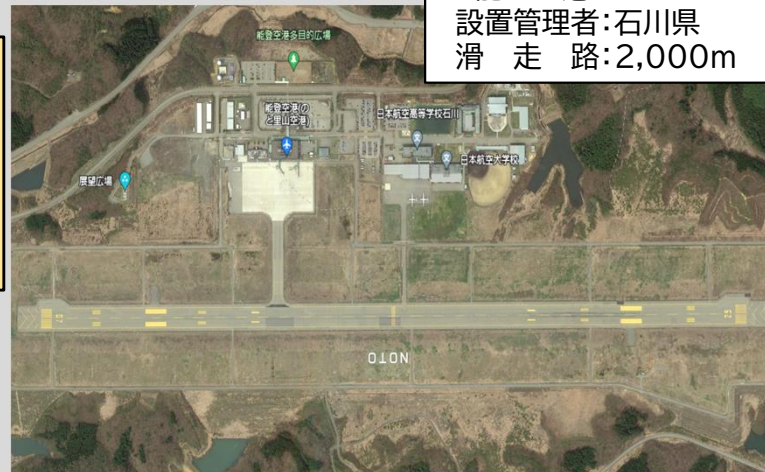
#### ターミナルビル

### 主な被災箇所
