不 具 合 品 説 明 図

不 具 合 の 内 容

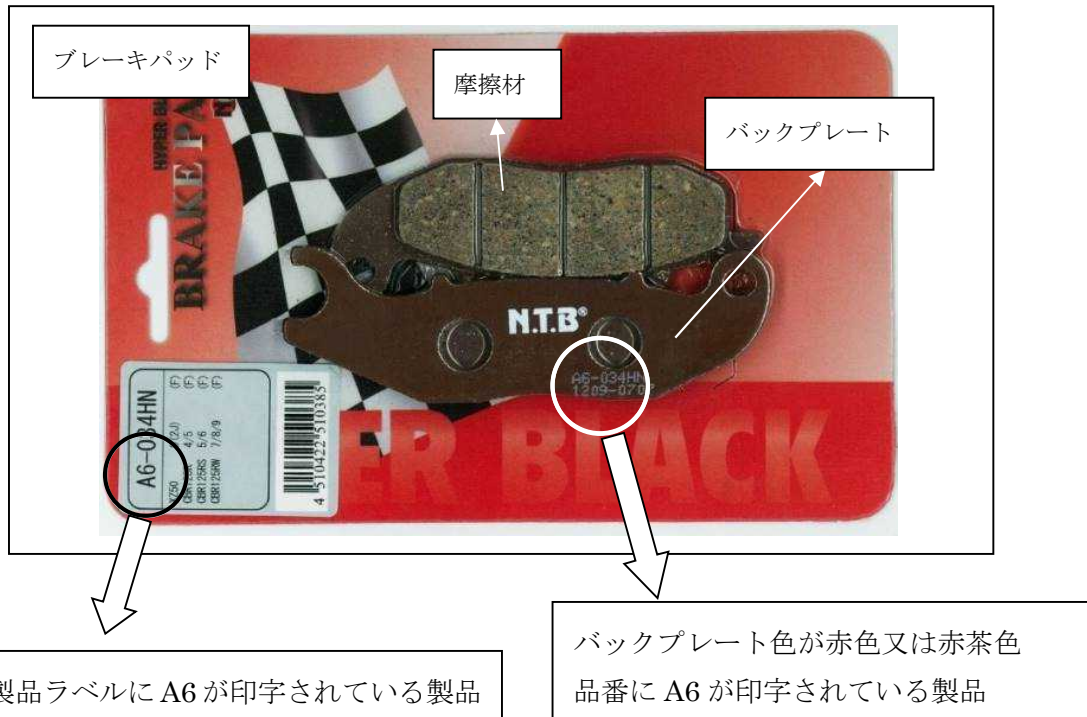
※対策品はラベル、バックプレートに A61 が印字されています。

後付け用品として販売した二輪用 A 6 ブレーキパッドにおいて、防錆処理が不適切なため、雨水等の浸入により、摩擦材接着部に錆びが発生するものがある。そのため、摩擦材がバックプレートから剥離し、脱落して、ブレーキが効かなくなるおそれがある。

対象の製品であることを確認し、対策品に交換する。
