改善箇所説明図

基準不適合発生箇所

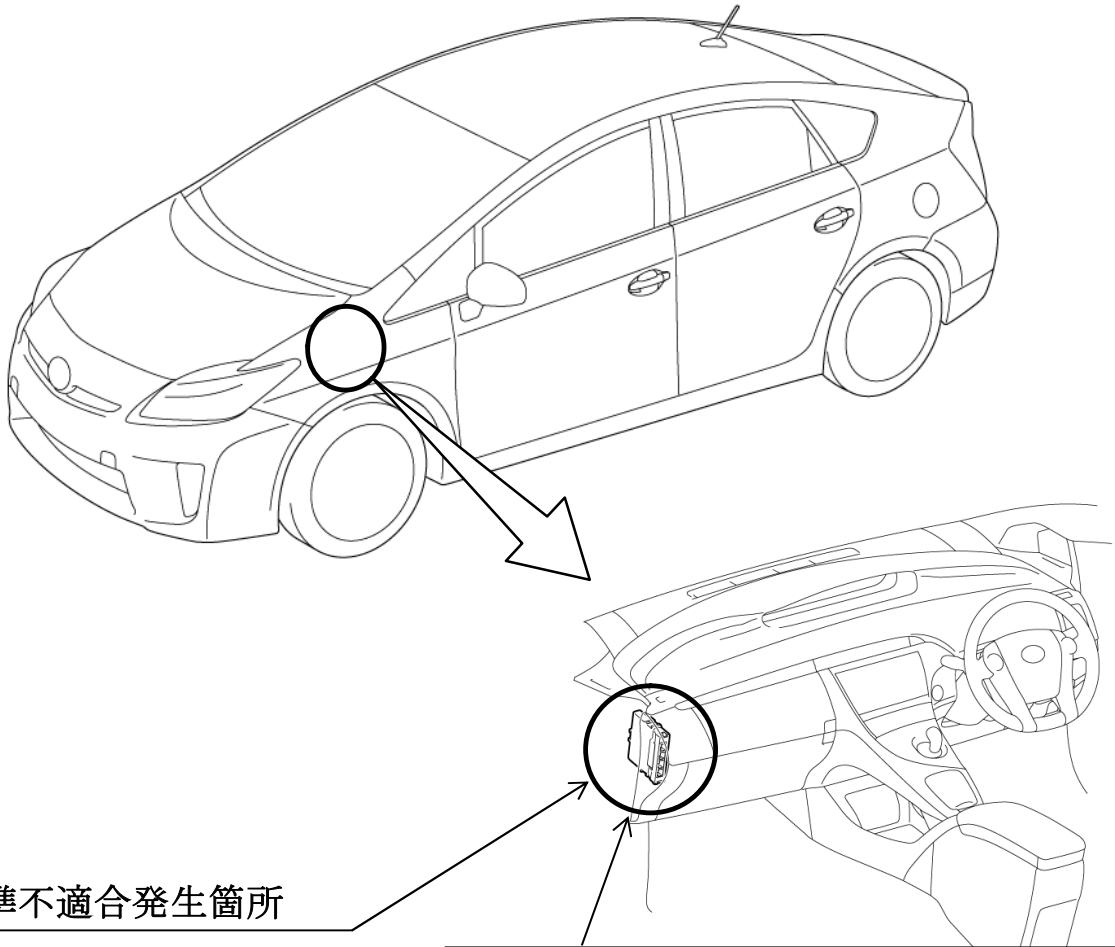
パワーマネジメントコントロールコンピュータ
またはハイブリッドビークルコントロールコンピュータ

注： は修正部品を示す。

ハイブリッドシステムにおいて、異常判定時の制御プログラムが不適切なため、極低速から急加速するような高負荷走行時等に昇圧回路の素子が損傷した場合、フェールセーフモードに移行できないことがある。そのため、警告灯が点灯し、ハイブリッドシステムが停止して、走行不能となるおそれがある。

全車両、異常判定時の制御プログラムを対策仕様に修正する。

当該制御プログラム修正後に素子が損傷して警告灯が点灯した場合は、電力変換器のモジュールを無償交換する。

識別：改善済車両には車台番号打刻の末尾の上に黄色ペイントを塗布する。
