宮城県仙台市の名取川水系旧策川及び谷地堀では、令和元年東日本台風により、床上浸水129戸、床下浸水74戸、また平成27年9月関東・東北豪雨により、床上浸水19戸、床下浸水29戸の甚大な浸水被害が発生。このため、浸水対策重点地域緊急事業により、河道掘削等を実施し、早期に地域の安全性の向上を図る。

【全体計画】  
 河川名 : 一級河川 名取川水系旧策川  
           準用河川 名取川水系谷地堀  
 事業内容 : 排水機場、河道掘削、橋梁 等  
 全体事業費 : 約33億円  
 事業期間 : R3~R7  
 施工地 : 仙台市

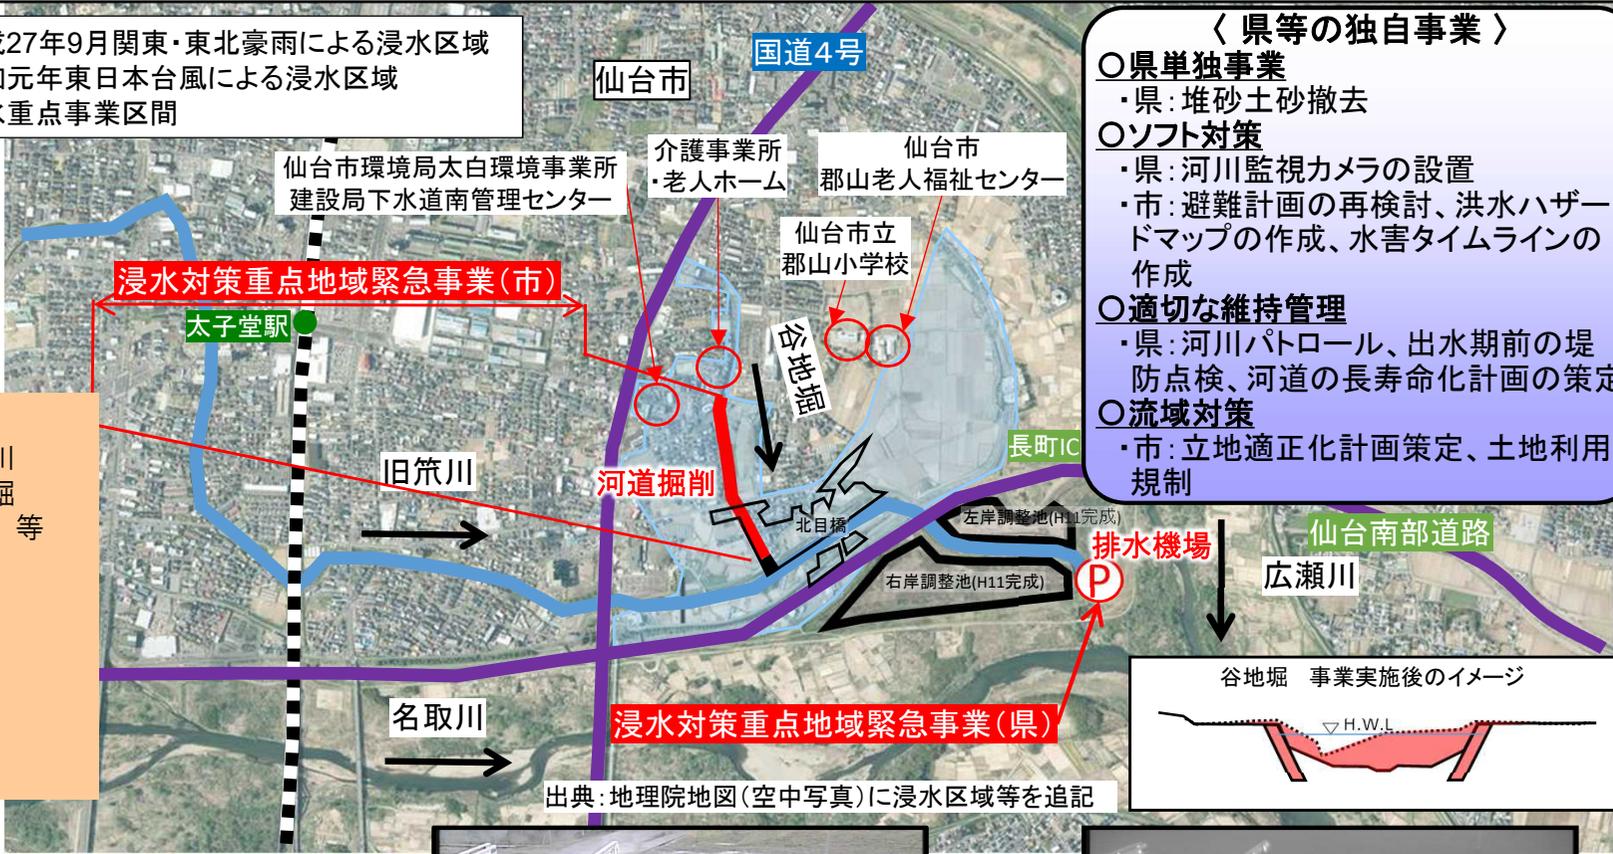
- 平成27年9月関東・東北豪雨による浸水区域
- 令和元年東日本台風による浸水区域
- 浸水重点事業区間

- 〈県等の独自事業〉
- 県単独事業**
    - ・県: 堆砂土砂撤去
  - ソフト対策**
    - ・県: 河川監視カメラの設置
    - ・市: 避難計画の再検討、洪水ハザードマップの作成、水害タイムラインの作成
  - 適切な維持管理**
    - ・県: 河川パトロール、出水期前の堤防点検、河道の長寿命化計画の策定
  - 流域対策**
    - ・市: 立地適正化計画策定、土地利用規制
