リコール届出一覧表

リコール届出日：令和3年10月15日

リコール届出番号	5036	リコール開始日	令和3年10月15日
届出者の氏名又は名称	KYB株式会社 問い合わせ先：特装車両事業部 品質保証部 代表取締役社長執行役員 大野 雅生 TEL 048-583-2344		
不具合の部位(部品名)	車体（巻取式ホッパーカバー）		
基準不適合状態にあると認める構造、装置又は性能の状況及びその原因	コンクリートミキサ車に備えられている巻取式ホッパーカバーの固定部において、構造が不適切なため、走行時の振動等により、亀裂が生じるものがある。そのため、そのまま使用を続けると、亀裂が進行し、最悪の場合、シートと巻取り機構が落下し、他の交通の妨げになるおそれがある。		
改善措置の内容	運転席側の巻取式ホッパーカバーの固定部に補強プレートを、また助手席側へ補強プレートと同じ厚さのスペーサーを追加するとともに、巻取り機構に落下防止金具を追加する。		
不具合件数	1件	事故の有無	無し
発見の動機	市場からの情報による。		
自動車使用者及び自動車特定整備事業者に周知させるための措置	・使用者：ダイレクトメールまたは直接訪問して通知する。 ・自動車特定整備事業者：日整連発行の機関紙に掲載する。 ・弊社のインターネットホームページに掲載する。

改善箇所説明図

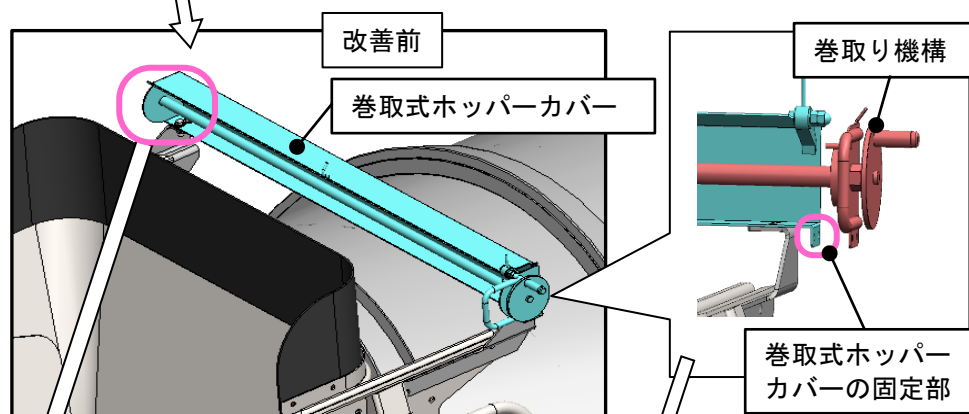
改善対象部位

コンクリートミキサ車に備えられている巻取式ホッパーカバーの固定部において、構造が不適切なため、走行時の振動等により、亀裂が生じるものがある。そのため、そのまま使用を続けると、亀裂が進行し、最悪の場合、シートと巻取り機構が落下し、他の交通の妨げになるおそれがある。

運転席側の巻取式ホッパーカバーの固定部に補強プレートを、また助手席側へ補強プレートと同じ厚さのスペーサーを追加するとともに、巻取り機構に落下防止金具を追加する。
