改善箇所説明図

基準不適合発生箇所

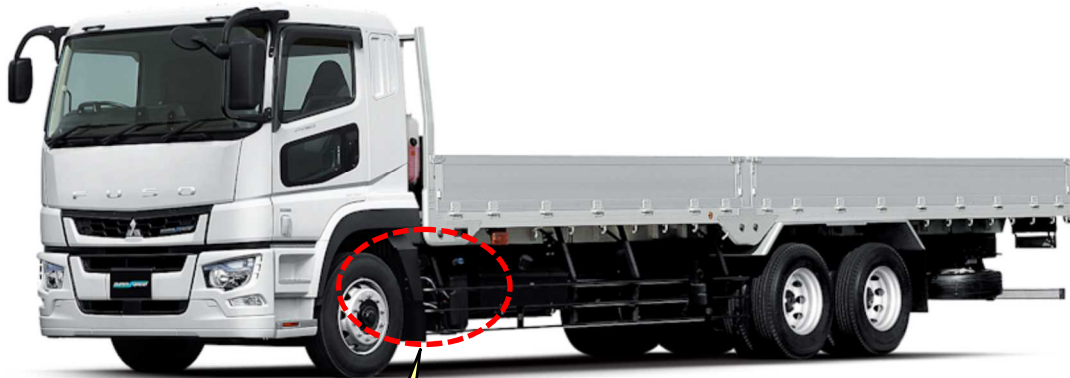
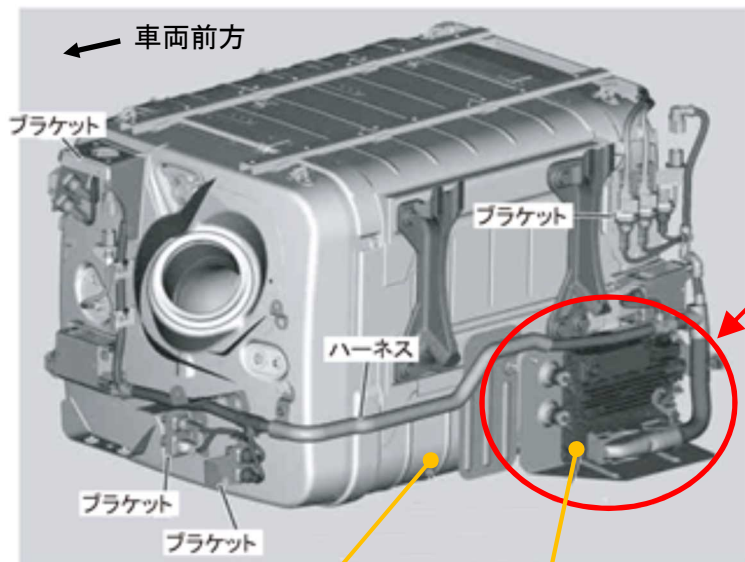
ACM: After treatment system Control Module

排気ガス浄化装置付きマフラー

6R20 型エンジンを搭載した 19 年式大型トラックの一部車種において、排出ガス発散防止装置制御端末 (ACM) のプログラムが不適切なため、故障診断が正しく行われない。

全車両、排出ガス発散防止装置制御端末 (ACM) のプログラムを正規品に書換える。

注 : は、プログラムを正規品に書換える部品を示す。

識別 : 作業完了車には、ステアリングコラム裏のブラケット側面に青色ペイントを塗布する。
