# 改善箇所説明図

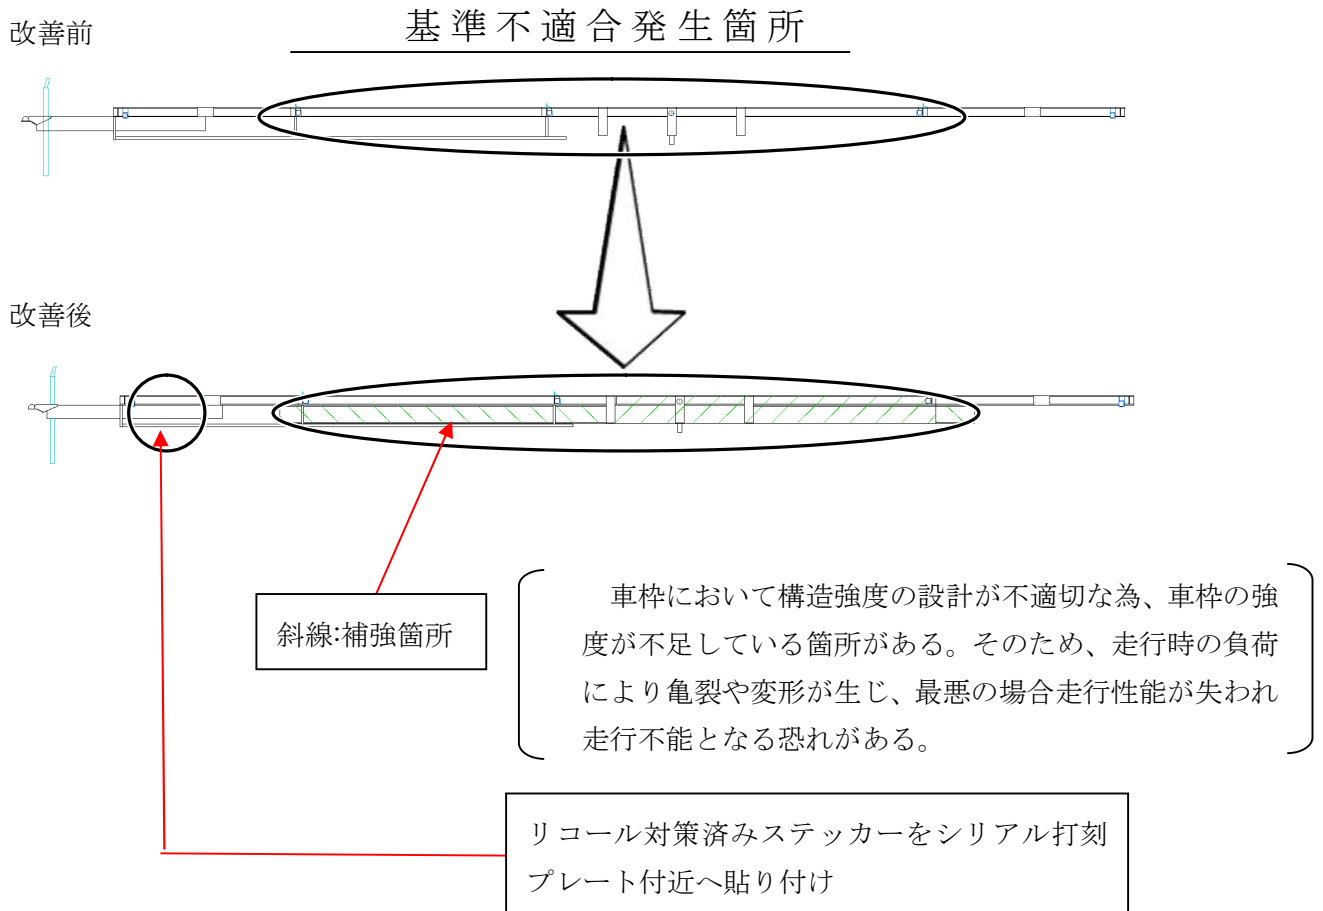
は、交換部品および追加部品を示す。

全車両、車枠に補強鋼材を取り付ける。

なお、当該部位を点検し、亀裂や変形が発生している場合は、補修を行った後、補強鋼材を取り付ける。

識別：改善実施済み車両には、リコール対策済みステッカーを貼り付ける
