○首里城復元のための関係閣僚会議で決定された「首里城正殿等の復元に向けた工程表」に基づき、首里城正殿について、令和4年中の本体工事着工、令和8年までの復元に向けた取組を進める。その際、復元過程の公開や観光振興など地元のニーズに対応した施策を推進する。

首里城の復元に向けた取組

技術的な検討(防火対策①)

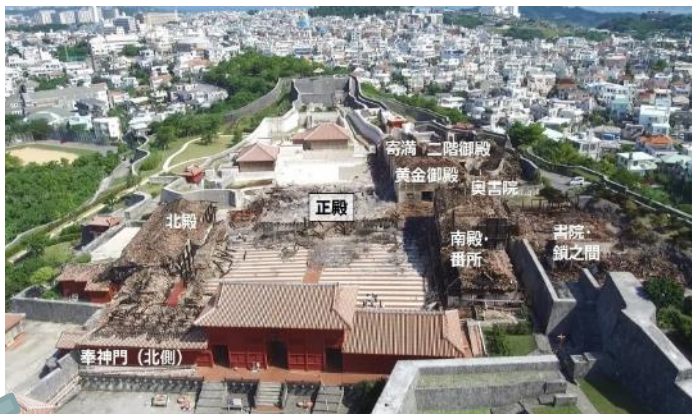
木造で復元を行った正殿を含む、計9施設が焼損（一部焼損含む）

火災直後

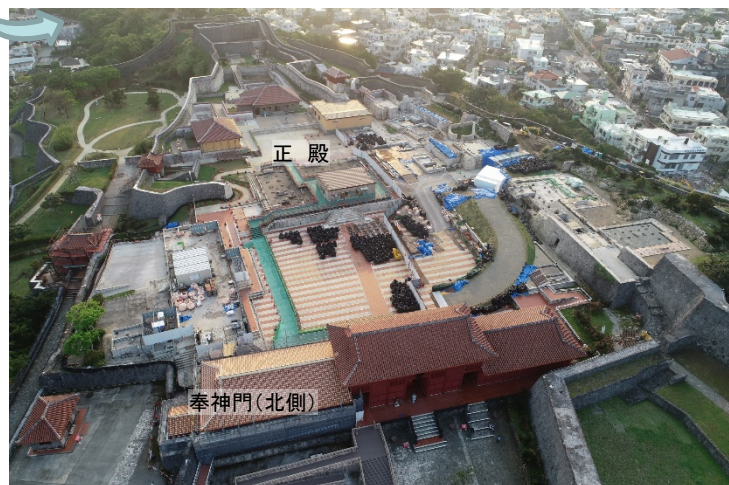
現在の首里城の様子 (R3.3撮影)

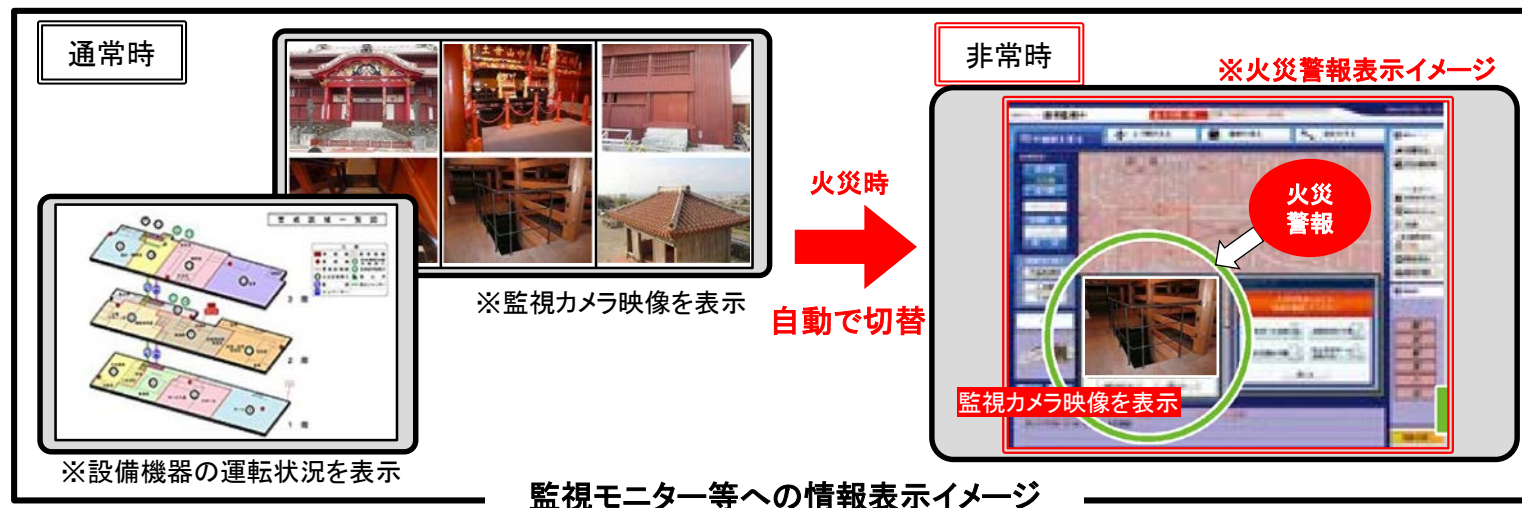
【首里城正殿の主な防火対策】

| 火災の 未然防止 | <ul style="list-style-type: none"> ・ 漏電遮断器、感震ブレーカー、絶縁監視装置等 |
| 火災の 早期発見 | <ul style="list-style-type: none"> ・ 煙感知器等の作動箇所が特定できる火災報知受信機 ・ 火災感知器と連動し、自動旋回して火災を映す監視カメラ ・ 火災情報及び映像を監視モニター等へ自動表示するシステム ・ 消防機関へ自動的に通報する装置等 |

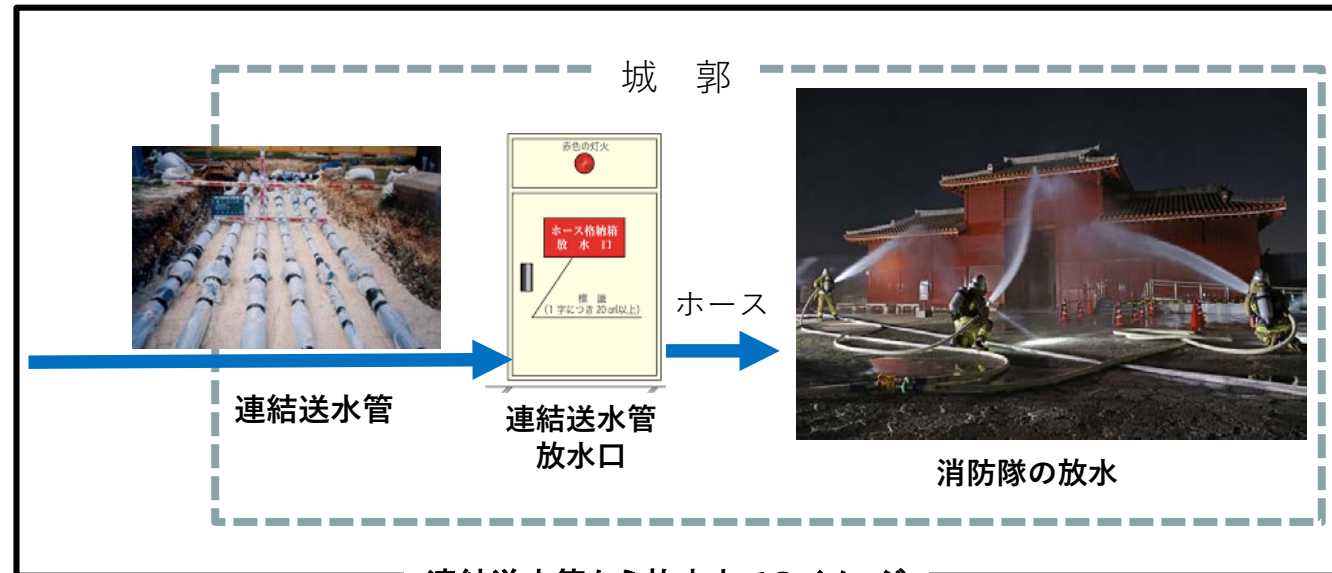
連結送水管から放水までのイメージ

| <p>消防隊による 消火活動の容易化</p> | <ul style="list-style-type: none"> ・ 消火用の水を城郭内に送る連結送水管と放水口 ・ 自動火災報知設備と連動して自動解錠する門扉等 |

○ 連結送水管の導入や水槽の増設等に当たっては、地下遺構の保護に配慮

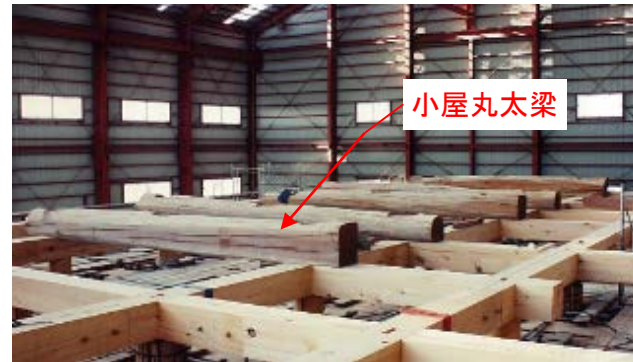
正殿 小屋丸太梁【前回復元時】
(オキナワウラジロガシ)

- 「首里城正殿等の復元に向けた工程表」に基づき樹種の特性及び調達可能性を踏まえるとともに、琉球王朝時代も本土から木材を調達していた歴史的経緯も鑑み、**構造材(大径材)**については原則として**国産ヒノキ**(*Chamaecyparis obtusa*)を技術検討委員会において選定
- 往時の首里城に使用されていたと推定されている**イヌマキ(チャーギ)**及び**オキナワウラジロガシ**について、前回復元を踏襲し、技術検討委員会において**構造材(大径材)**の一部(**向拝柱**、**小屋丸太梁**)に選定

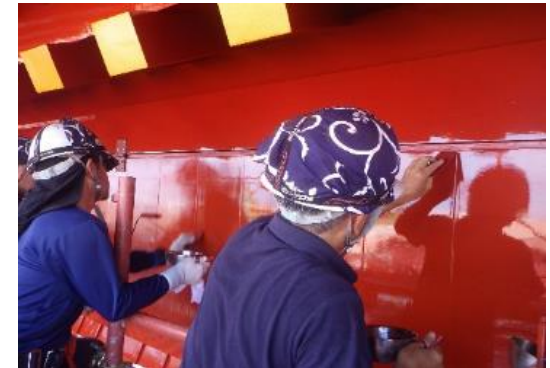
正殿の外壁塗替え(H30年度)

- 赤瓦については、関係機関との連携により、材料調査を実施。今後、沖縄県内の製造業者による試作を実施。
- その他、石彫刻等の彫刻類や、塗装等の材料・仕様については、前回復元後の新たな知見も検証し、具体的な内容を検討。
