実地調査の中間報告

9月より各地下街への実地調査を行い、10月30日の時点で41地下街の調査を実施。年内に全78地下街の調査を実施予定。

3. 実地調査／安全点検の中間報告

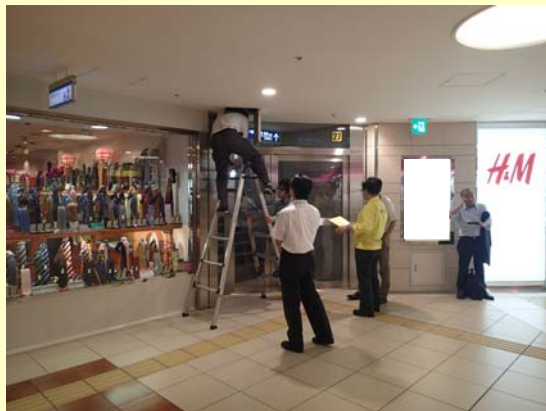
フラット・石膏ボード天井 C H3.0m

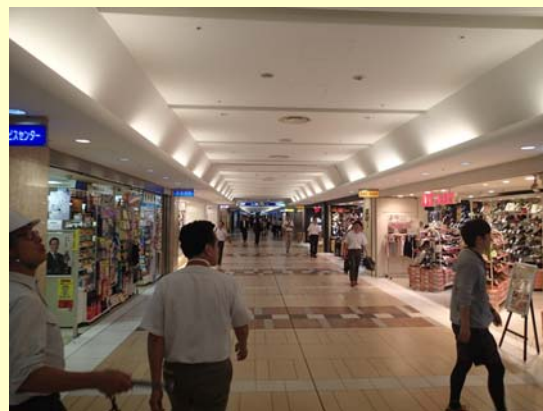
山型・石膏ボード天井 C H3.6m

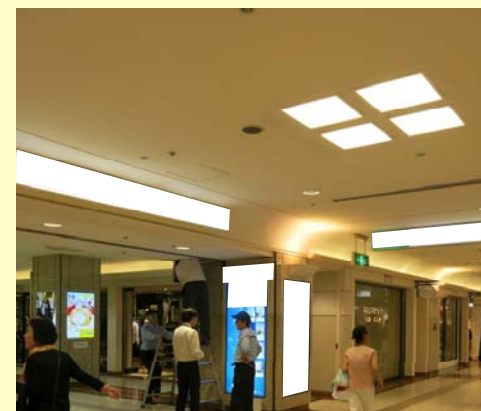
フラット・石膏ボード天井
 C H3.0m 懐1.1m

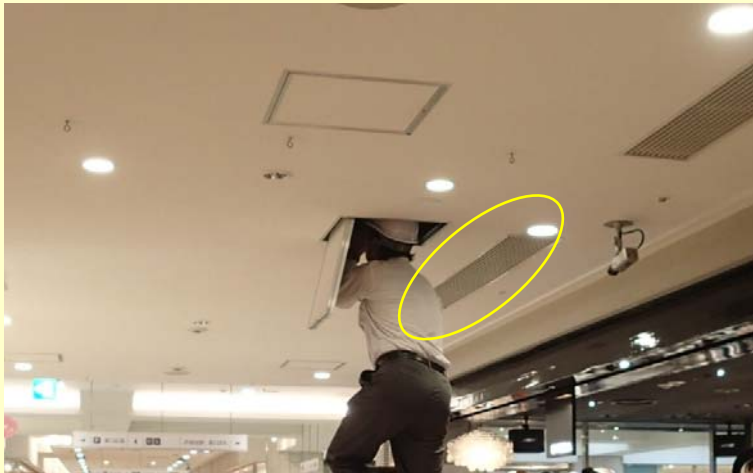
フラット・石膏ボード天井 CH3.0m

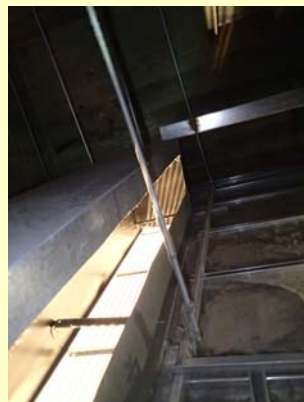
シャッター納まり 天井内懐 3.0m
 改修により全て亜鉛メッキ部材天井下地

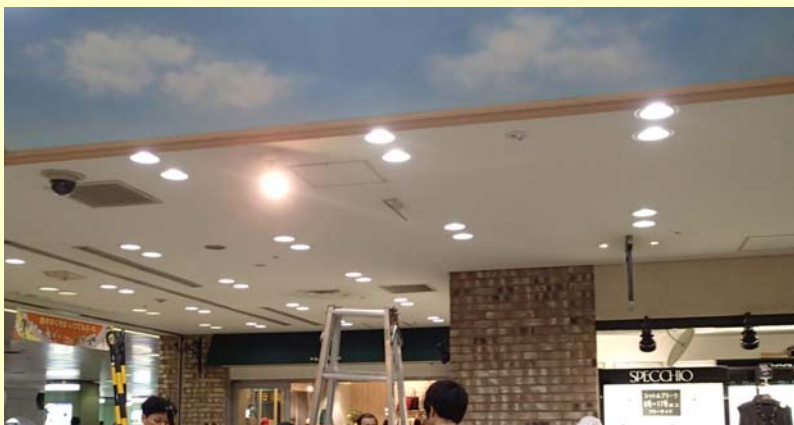
形状上がり・石膏ボード天井

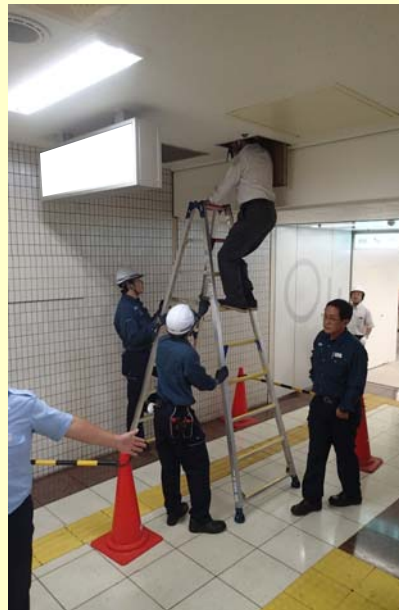
フラット・岩綿吸音板C
 H2.5m

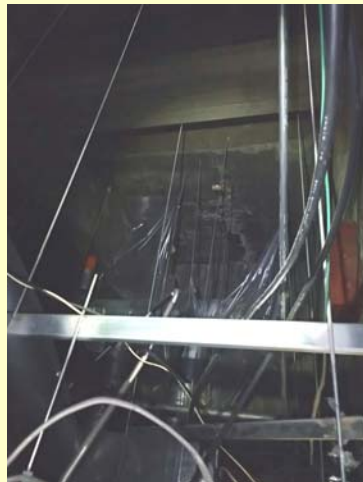
天井内
 亜鉛メッキ吊り材を使用。
 天井懐3.0m

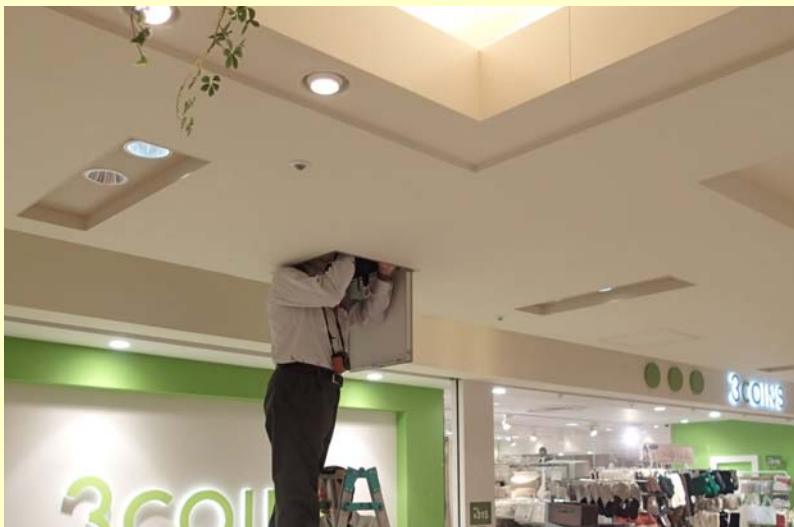
フラット・石膏ボード天井C H2.6m

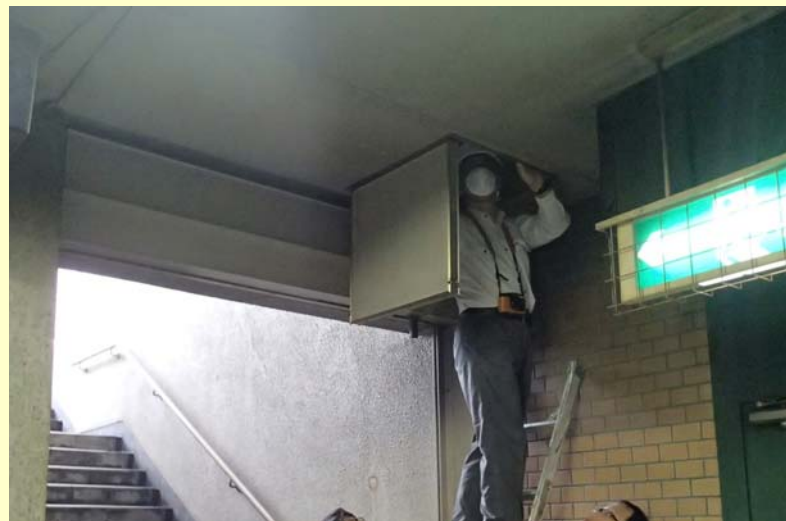
フラット・石膏ボード天井C H3.0m

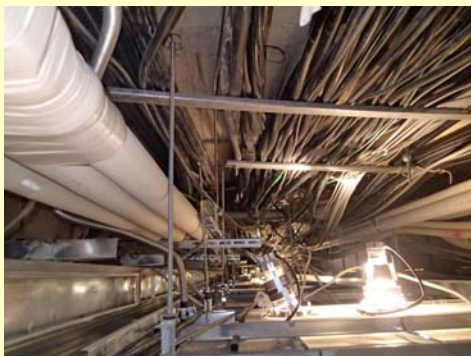
天井内 懐1.3m
天井ニアは配管・配線が
スラブ近くに配置され
ダクトが通りやすく整然
としていた

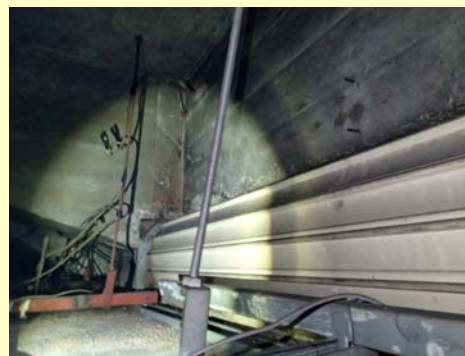
天井内 シャッター
廻りは天井点検口廻り
りを天井改修したた
め天井下地が垂鉛
メッキ

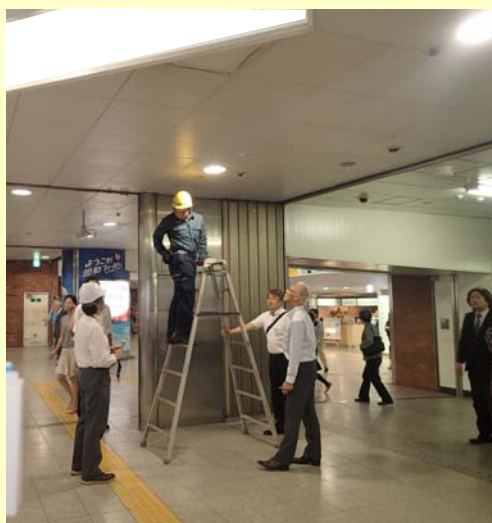
アルミパネル t 1.0
500角 C H 3.0m

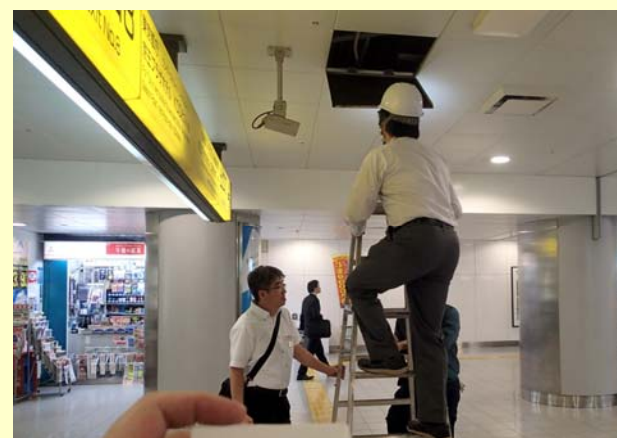
大型サイン

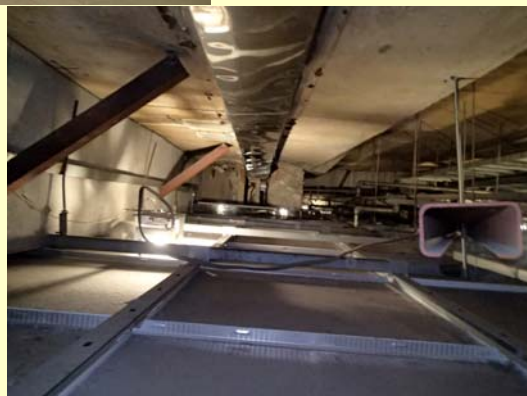
天井内 懐0.6m
EXP.J樋 シャツ
ター補強

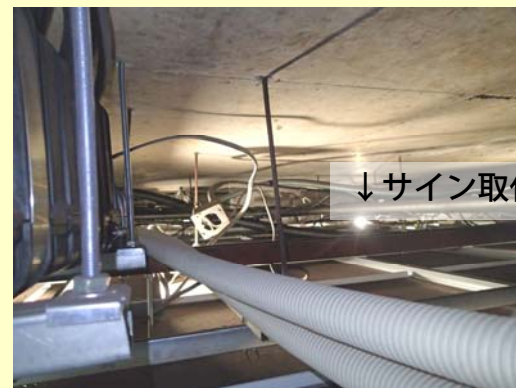
↓サイン取付チャンネル

天井内
サイン取付チャンネル

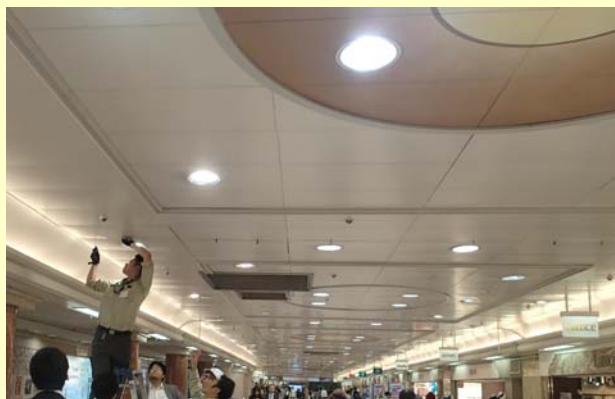
フラット・スチールパネル
0.6×1.2m天井C H3.0 天井懐0.25m

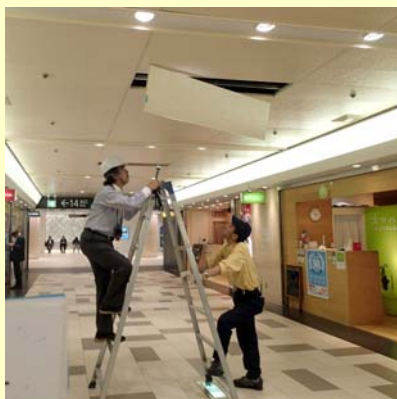
フラット・アルミパネル t 1.0mm
0.35×1.8m 落下防止SUSワイヤー付き

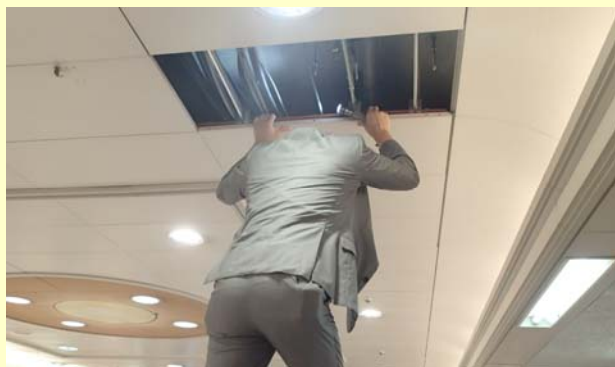
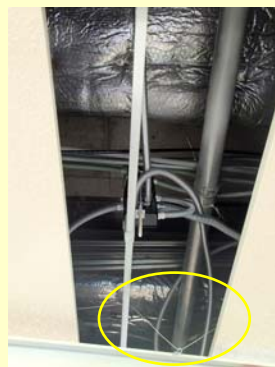
ユニット4隅吊りボルト取付

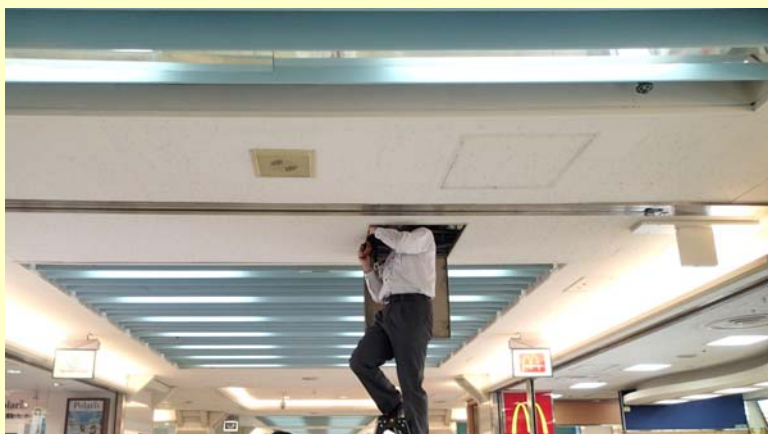
ルーバー天井 CH3.0m

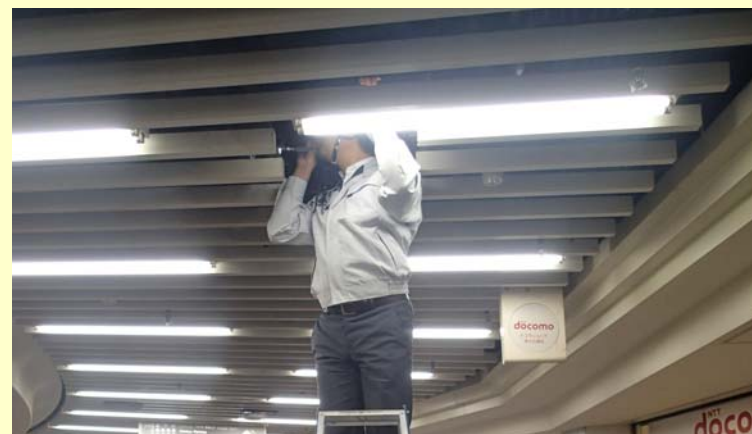
アルミ型材ルーバー天井

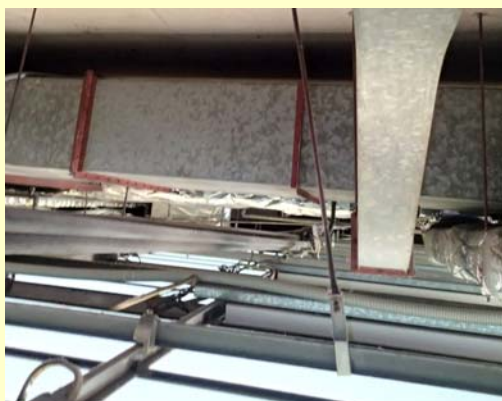
天井懐1.2m

点検口からルーバー方向を見る。

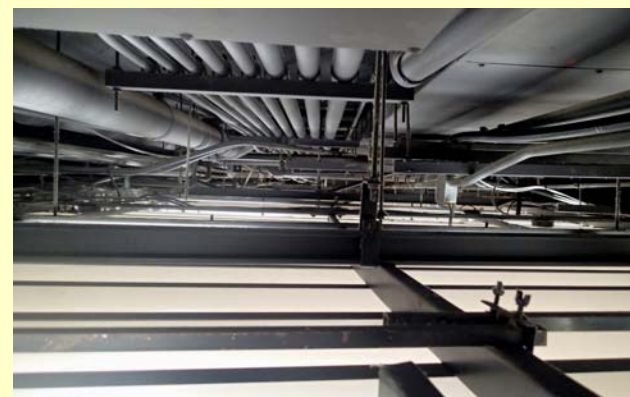
天井懐0.8m

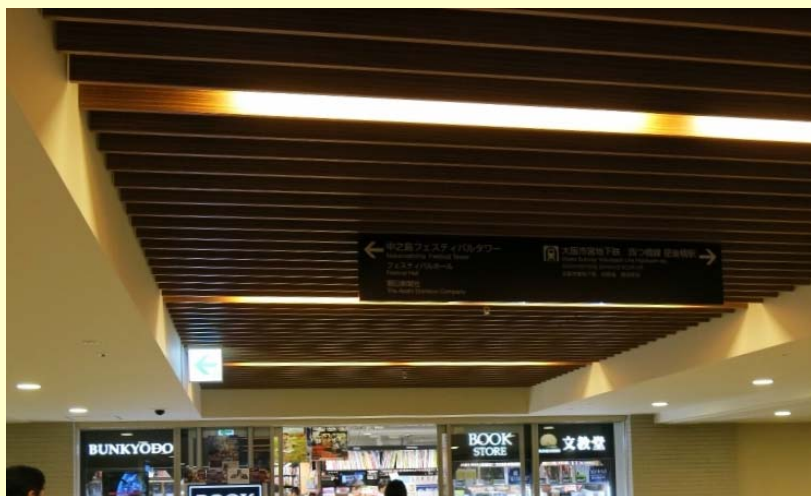
フラット・アルミルーバー天井 C H2.5m 懐1.1m

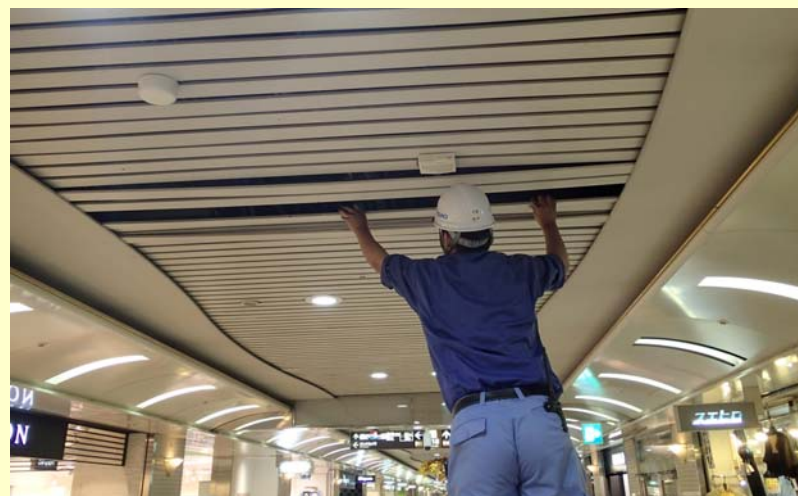
アルミルーバー天井 C H3.0m

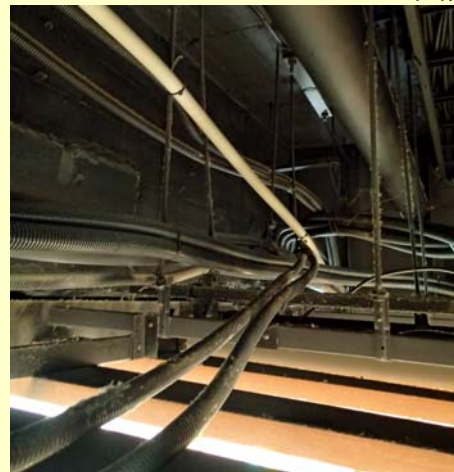
天井懐 1.0m

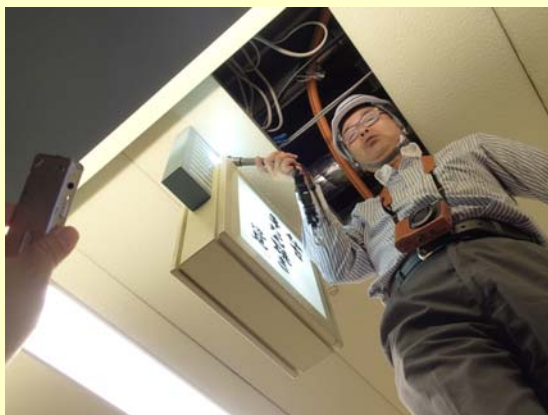
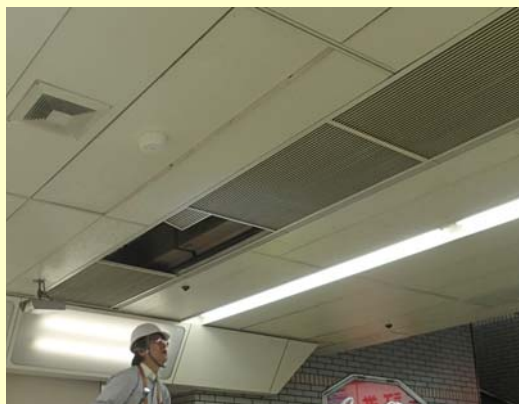
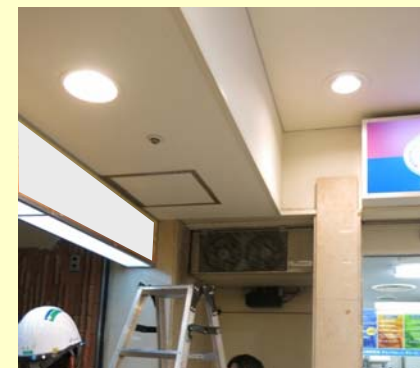
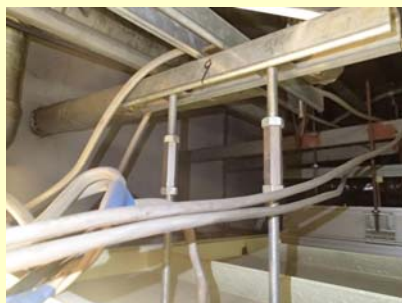
天吊り店舗サインは天井スラブに固定されている。

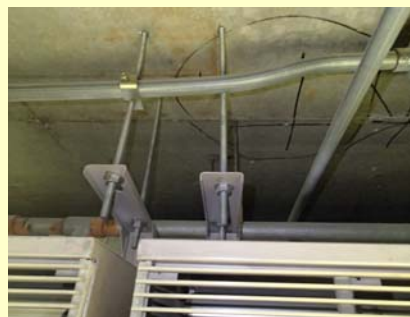
天井内にあるエアーカーテン
天井スラブに固定されている。

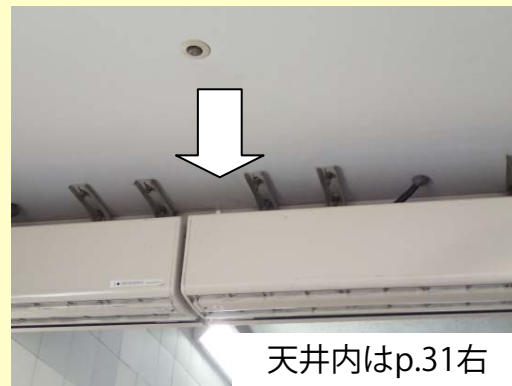
通路幅いっぱいに、あと工事のエアーカーテンが設置されている。吊元は外観上は安全に見える。

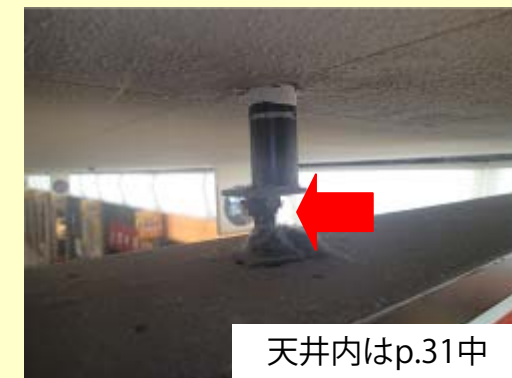
通路幅いっぱいにサインが設置されている。（管理者の了承得て本体を押すとゆれた。）

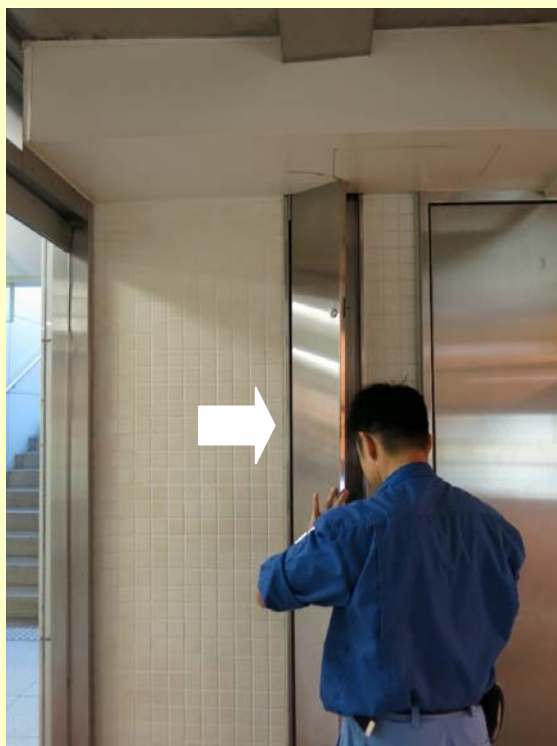
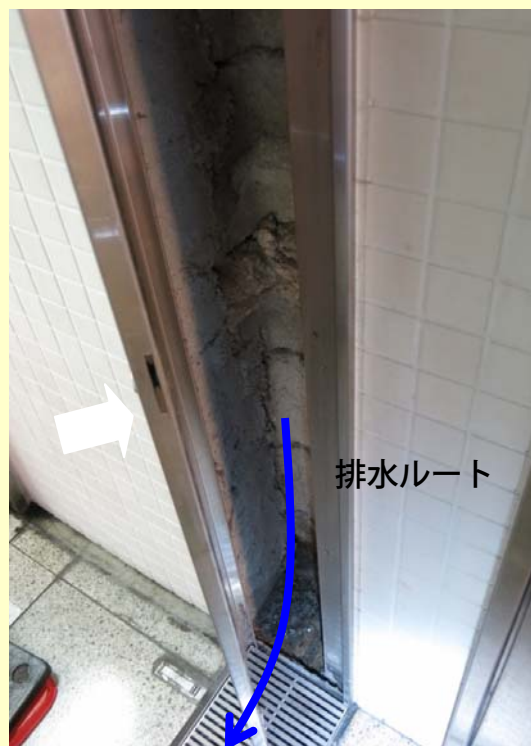
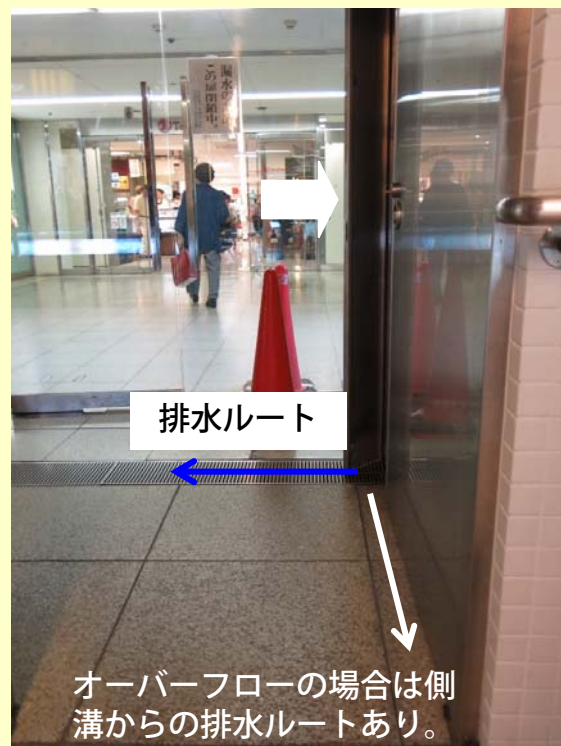
EXP.J部壁面内を点検できるようにカバーが開閉式となっている。(施錠付)

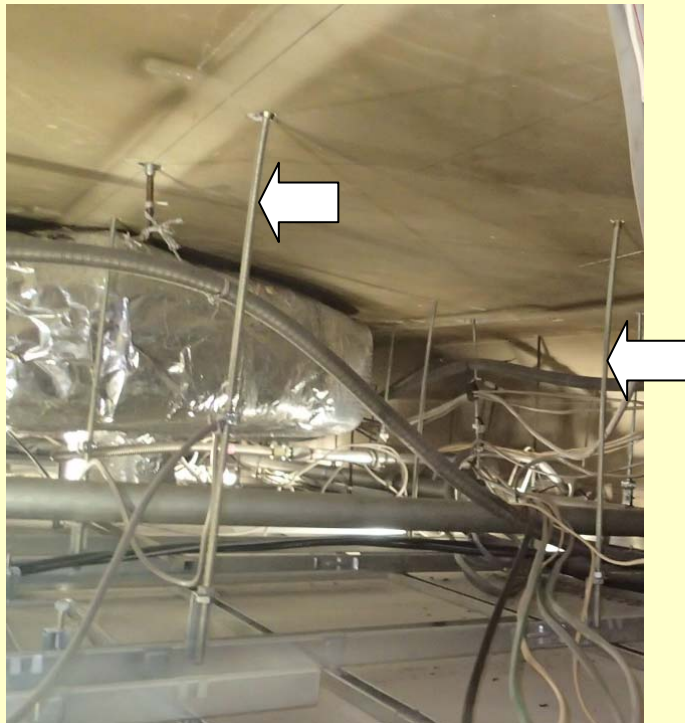
リニューアルオープンした地下街の天井内下地の環境が良好であることを確認した。(ほぼ鉛直に吊られている)

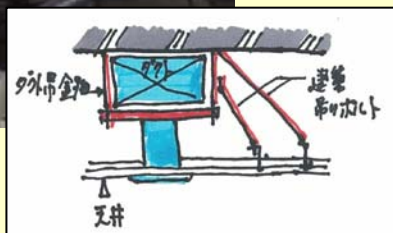
老朽化しているが、ダクトは良好に吊られている。しかし、そのダクトの吊り材から建築の別ボルトが溶接されている。

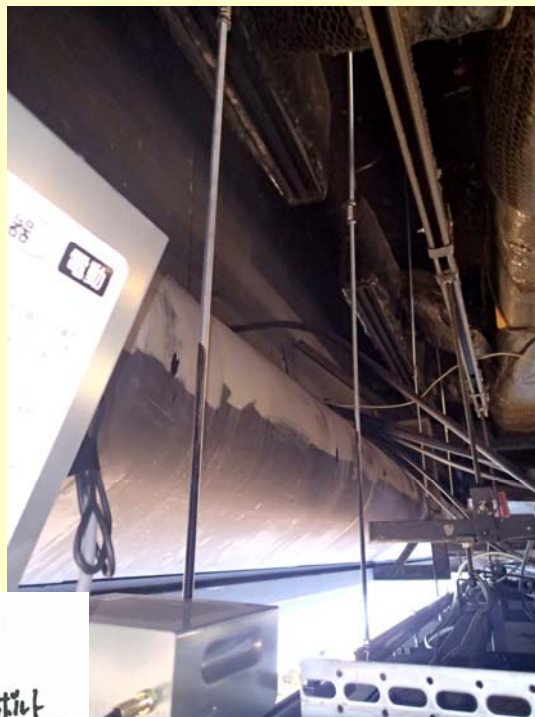
シャッター廻り

本体は壁に固定、中間補強も確認できる。シャッター枠手前に巾300ほどのスリットを設けているので天井下地吊りボルトの設置は良好である。

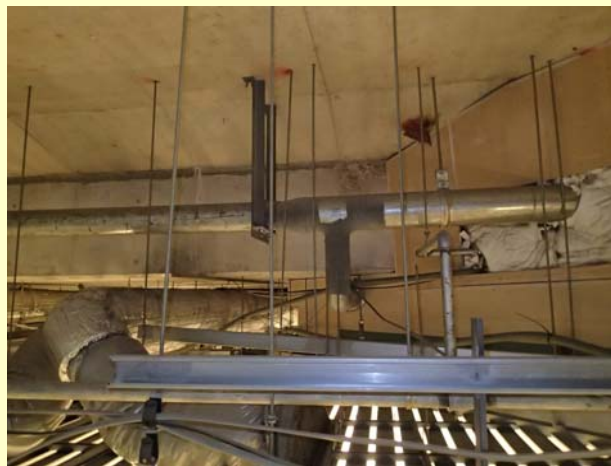
垂れ壁はスラブまで確実に区画されている
