# 実地調査の報告

# 3. 実地調査／安全点検結果の報告

## ■今回の安全点検結果による判明事項

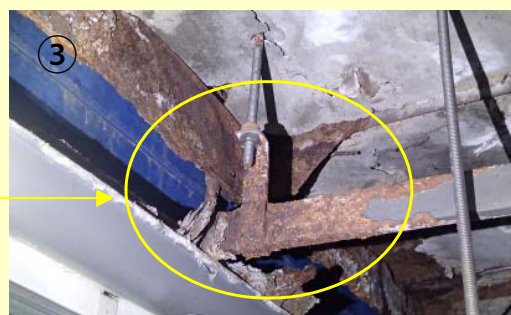
③ 下地材の発錆がみられた。

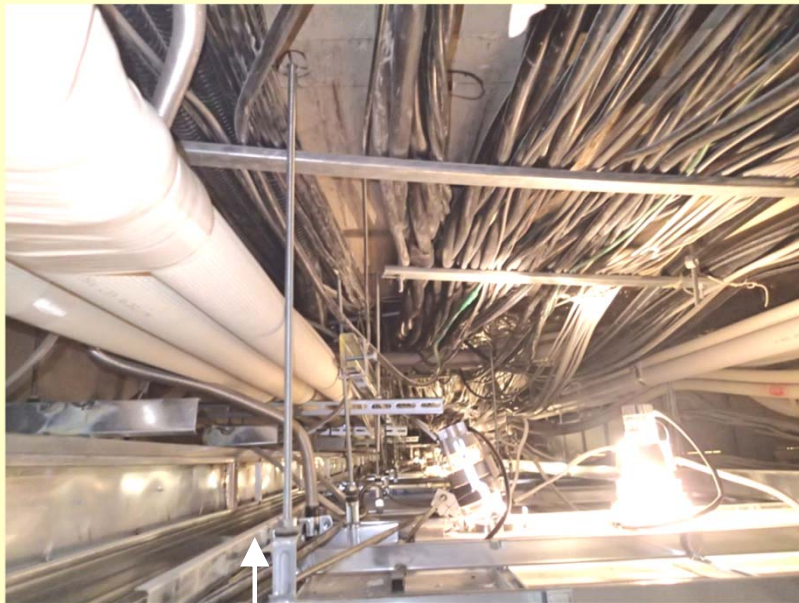
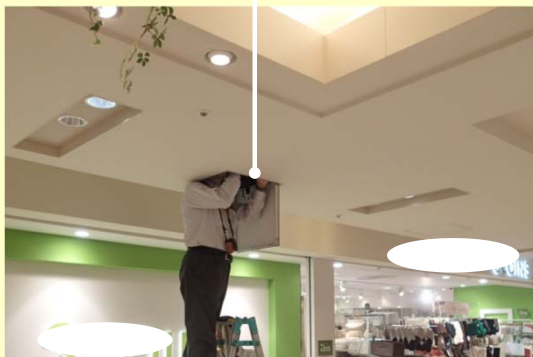
天井内 懐1.3m

配管・配線がスラブ近くに配置されダクトが通りやすく整然としていた。

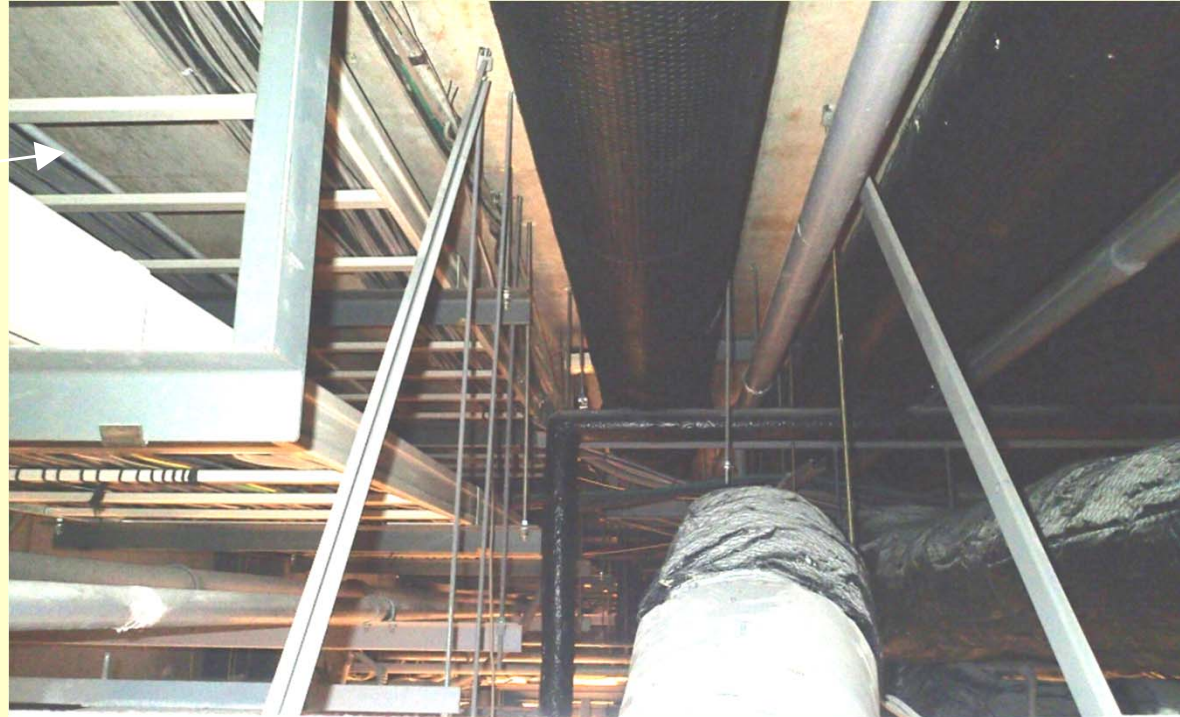
天井内 懐 1.7m

ルーバー天井の吊りボルトは躯体から吊られ、配線類は天井スラブ側にラックが施され、ダクト類とともに整然とした天井内となっている

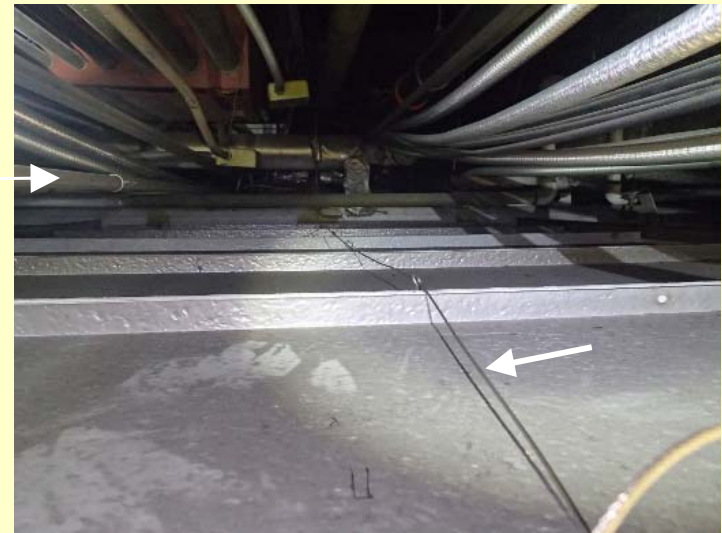
落下防止ワイヤーが設置されている

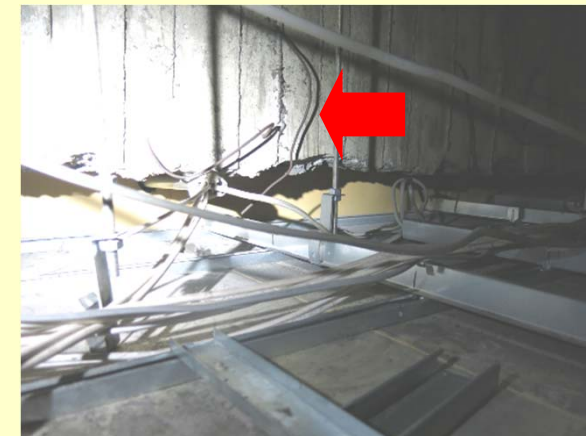
(上) 湾曲したボルト

(下) ボルトが野縁受けに溶接されている。

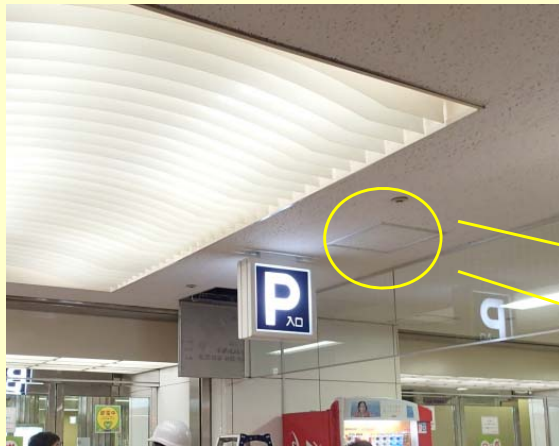
天井材吊りボルトが、他の鋼材や配線と複雑に絡んでいる。

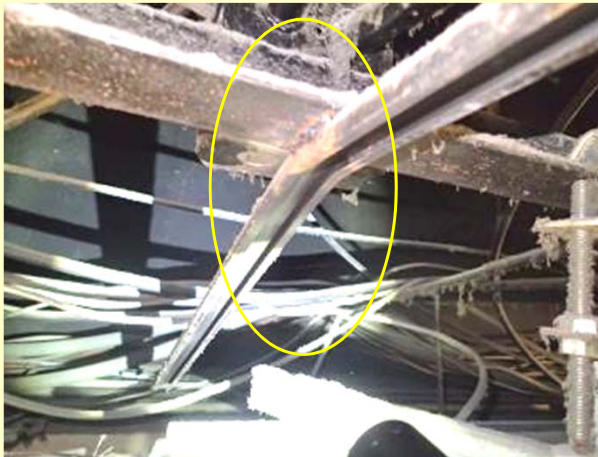
鋼材の発錆。

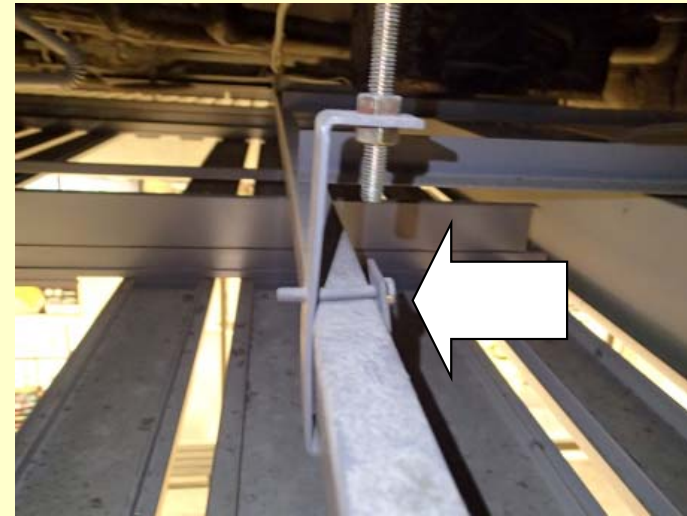
重量天井は、ハンガーにボルト留めされている。

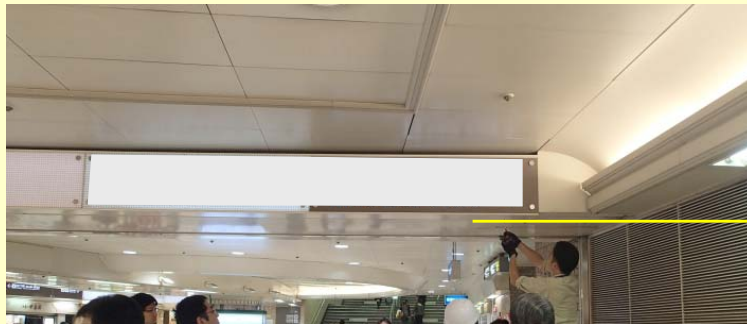
シャッター幅が8m程度あり、補強材が確認できなかった。

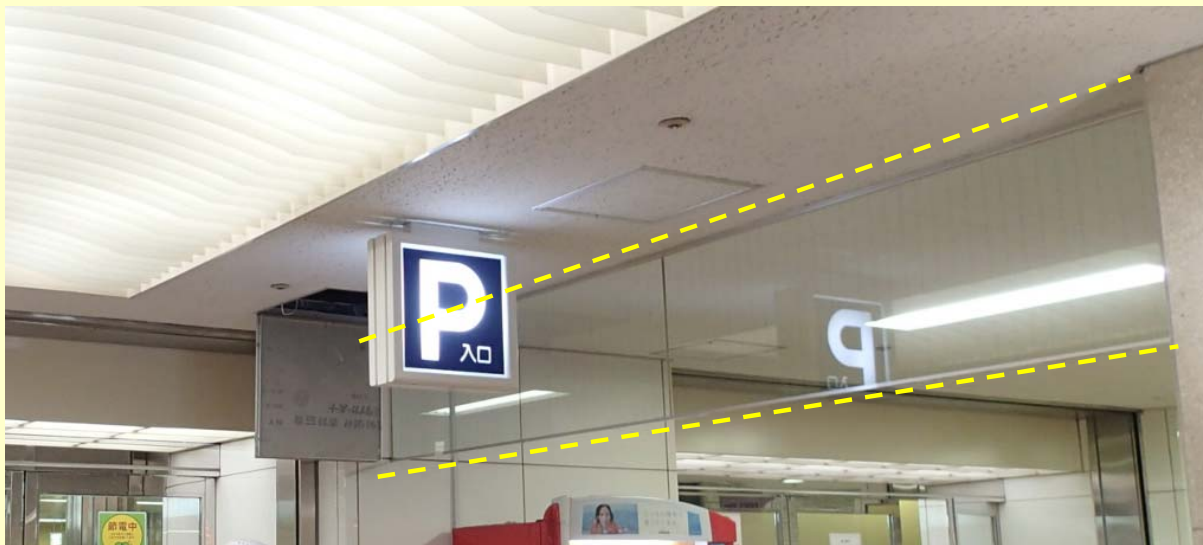
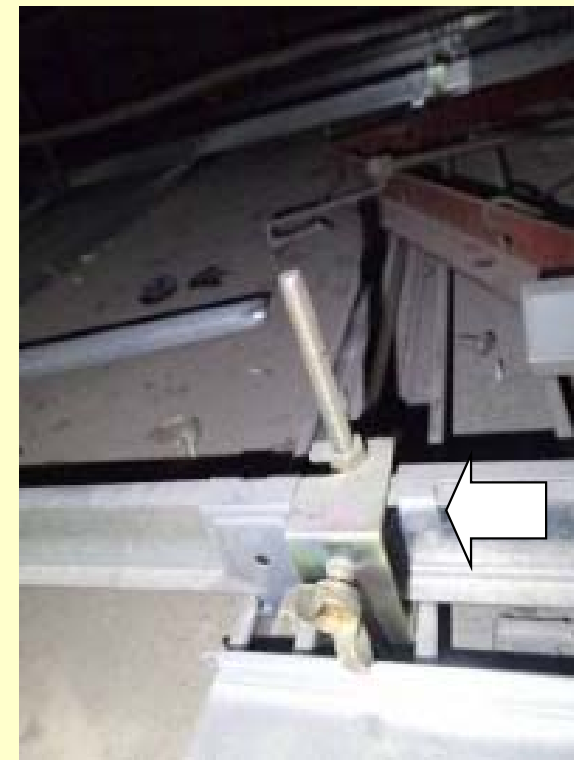
防煙垂壁の取付は、スラブから吊られている天井下地にボルト締めされている。

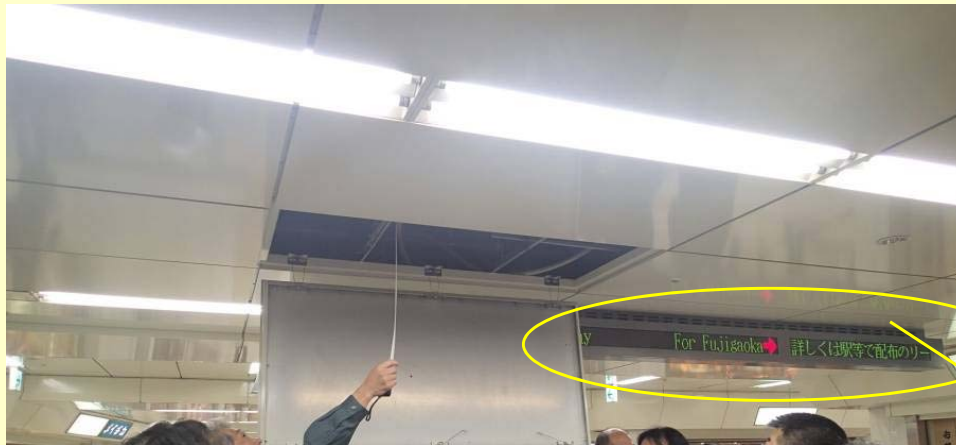
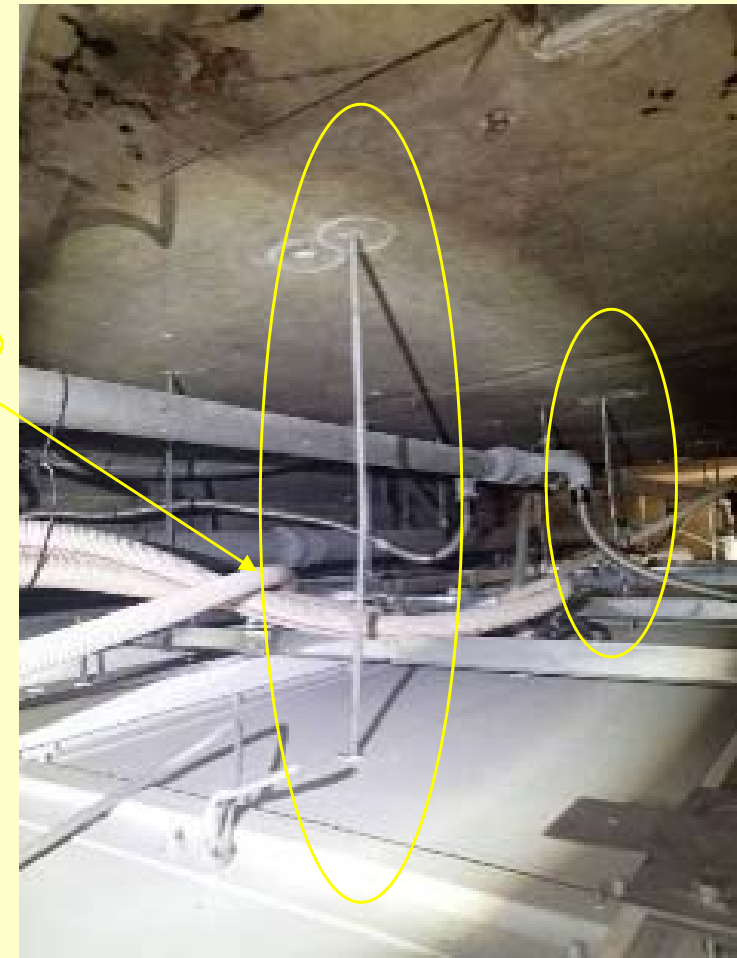
アルミユニットパネルを外し、サインの吊り元を確認し、2本の吊り材を点検した。(地下鉄事業者の標準仕様による)

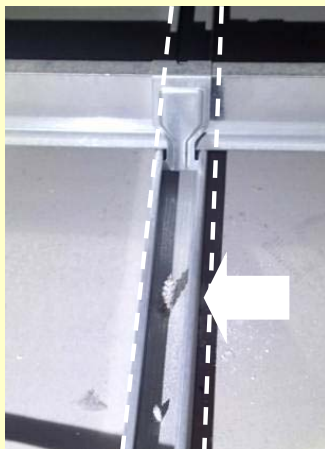
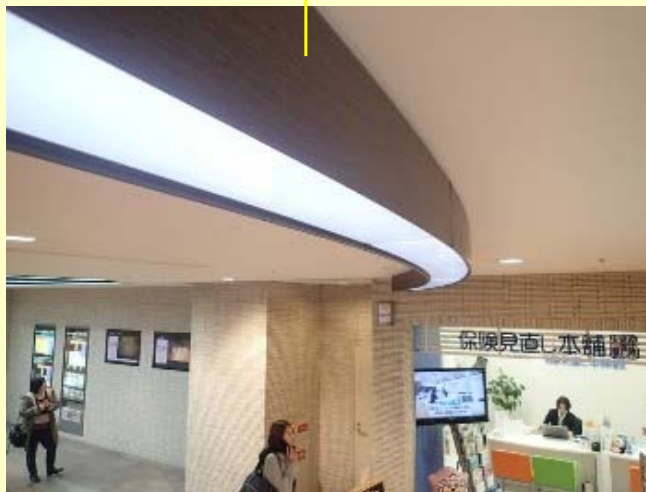
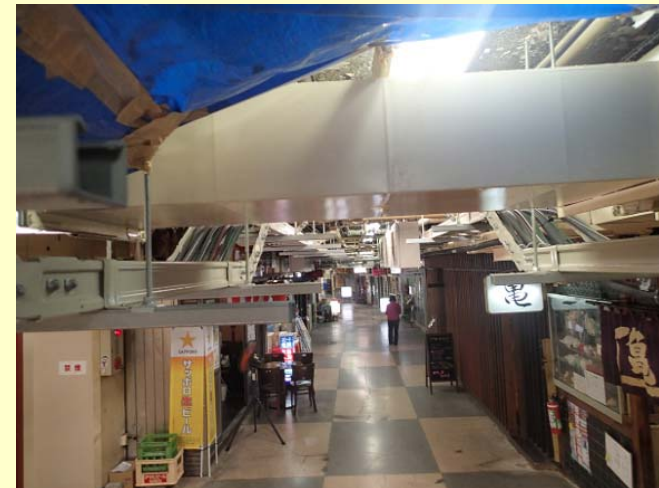
照明ボックスが天井材に直接、ビス留めされ、天井下地（野縁）に取り付けられていない。

天井材のないスケルトン天井の事例。

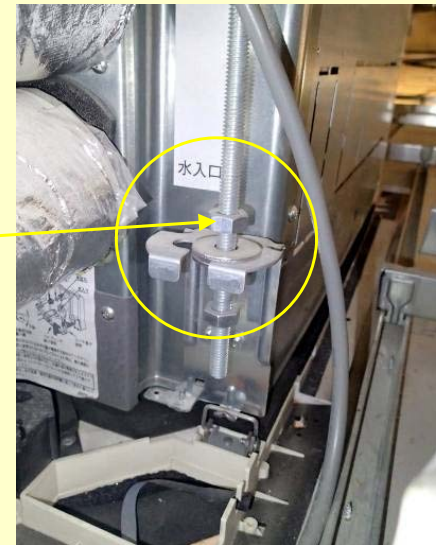
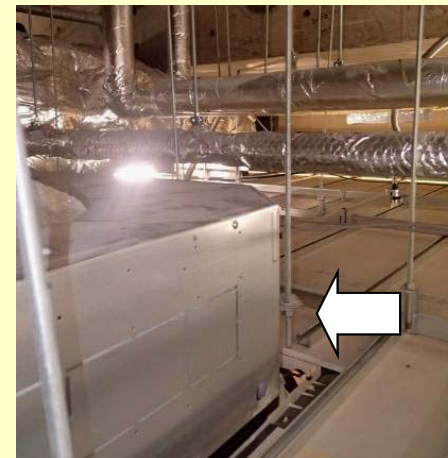
ファンコイルユニットは、四隅の吊りボルトで吊られているが、1ヶ所ボルトが締め込まれていないものが見られた。

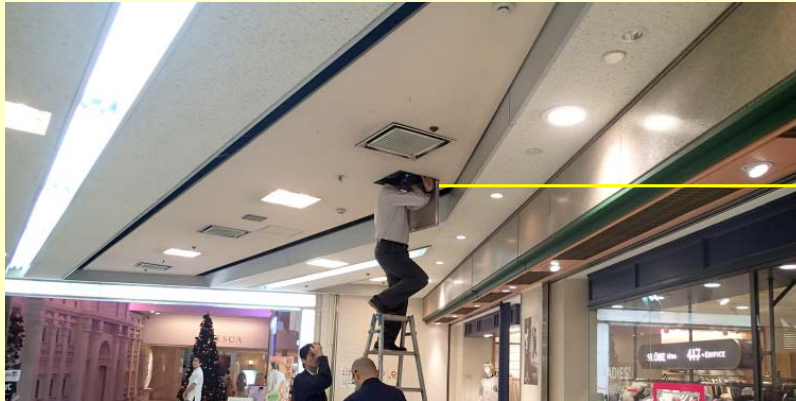
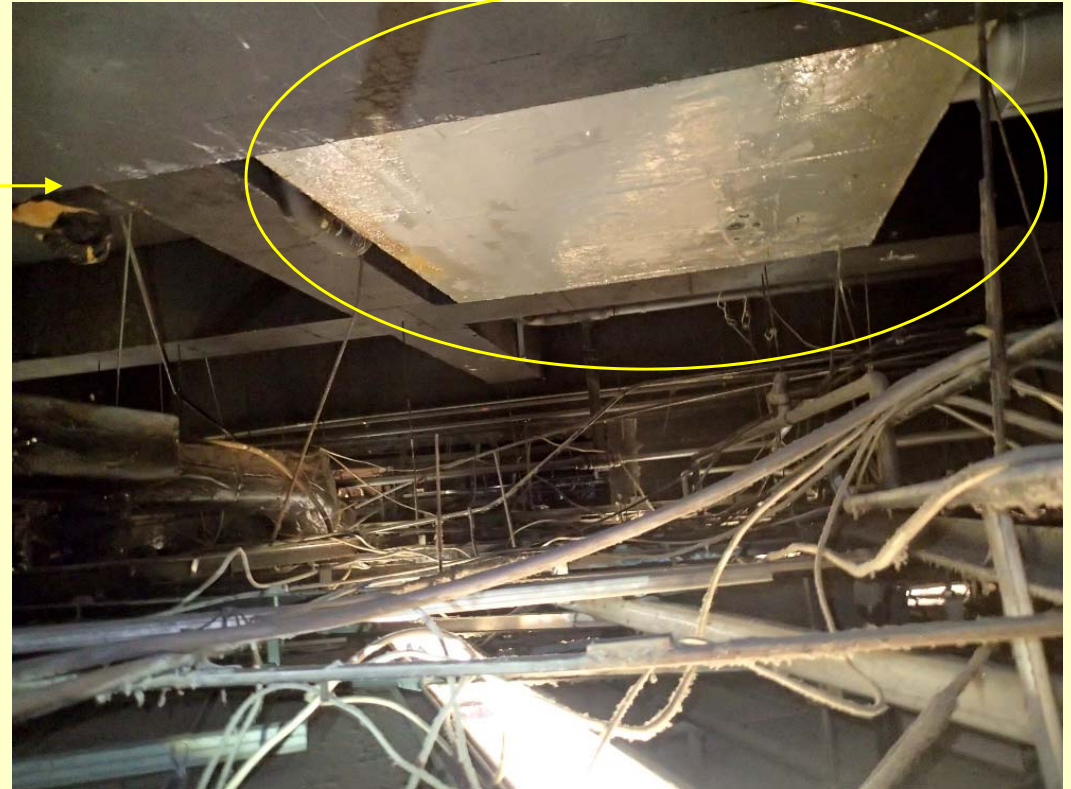
躯体天井部に公共排水施設がありとの事業者側の説明により確認すると、RC会所柵がスラブから吊られている状況が見られた。
