2013年4月26日

## 淡路島付近を震源とする地震による建築物の被害調査報告

国土交通省国土技術政策総合研究所  
独立行政法人建築研究所

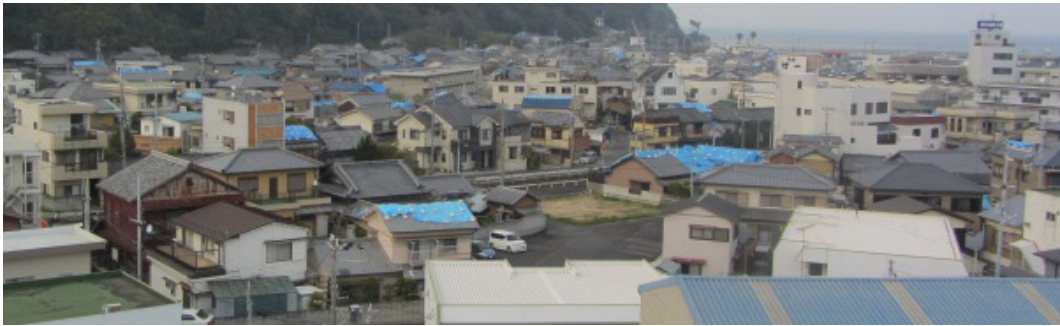
写真 5.18 洲本総合庁舎屋上から塩屋・炬口方面を望む

無被害の住宅が多いが、屋根や外壁の被害が部分的にみられた。地区別にみると、塩屋地区や炬口地区で被害が相対的に多いように感じられた。

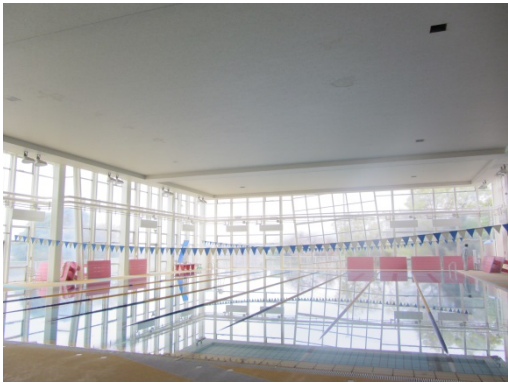
出隅部や壁際で天井の一部が損傷・落下していた。ヒアリング内容は次のとおり。

写真 6.3 温水プール 内観

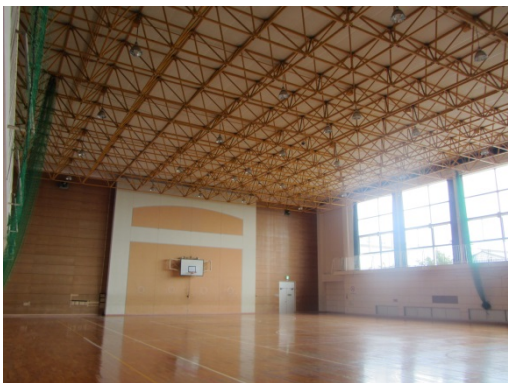
支承部のモルタルのひび割れ程度。その他には特に被害は見受けられなかった。

写真 6.7 体育館 内部

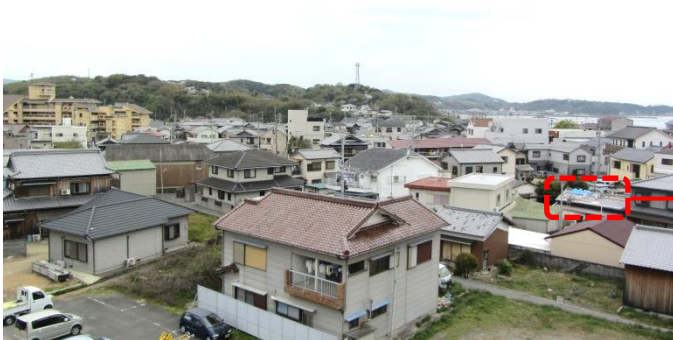
- ・阪神・淡路大震災では多くの家屋（8割程度）が全壊し、建て替え、瓦の葺き替えを行った。
- ・今回は被害が少なく、屋根の被害（瓦の落下など）がまばらに見受けられる程度。
- ・山の尾根筋の道路沿いに一部屋根の被害が見られた。
- ・小学校でグラウンドに隆起が見られる。

写真 6.35 郡家の街並み

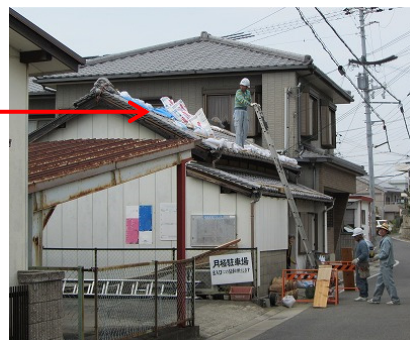
写真 6.36 屋根の被害

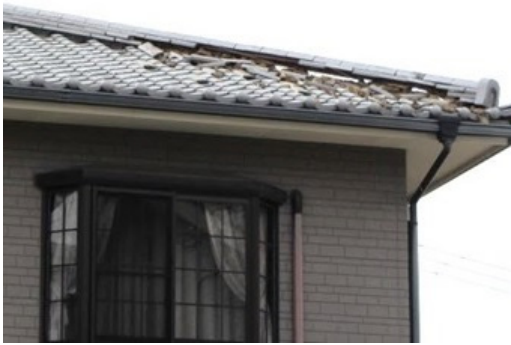
写真 6.37 瓦の被害

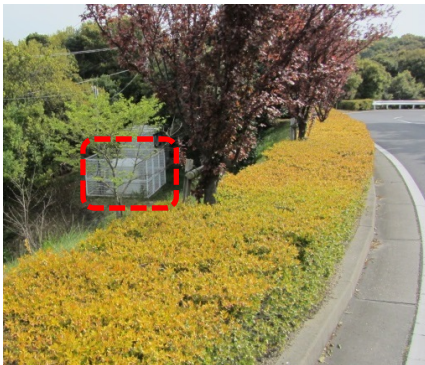
観測点は小高い丘の上にある。道路から 4～5m 下がった急傾斜地にあった（写真 6.39、6.40）。道路の反対側にある建物の屋根などに特に被害は見受けられなかった（写真 6.41）。丘を降りた地域にある民家にも目立った被害は見られなかった（写真 6.42）。

写真 6.39 K-NET 五色（震度 5 弱）

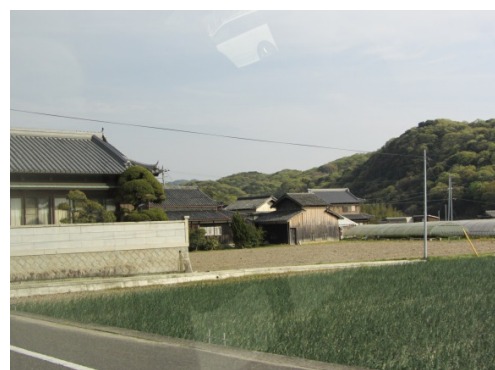
写真 6.42 丘の下の民家
