# 鐵道事故調查報告書

北海道旅客鐵道株式会社 石勝線 清風山信号場構内 列車脱線事故

# 鉄道事故調査報告書

事故種類：列車脱線事故

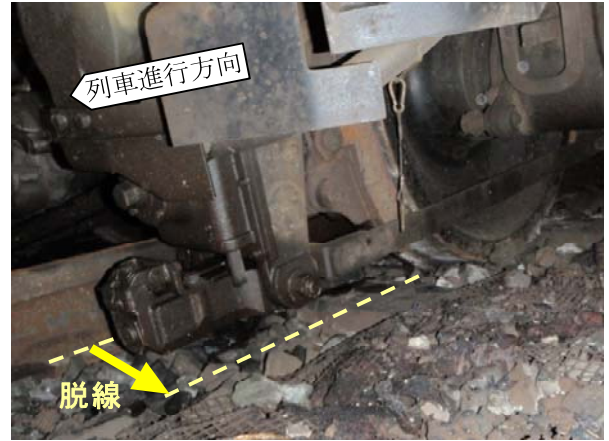
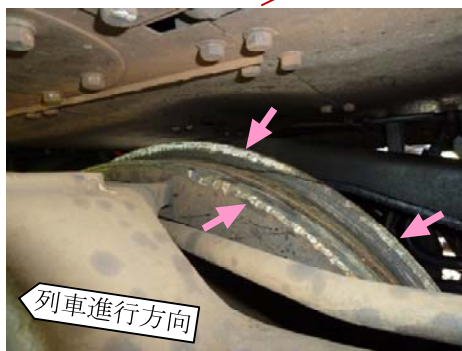
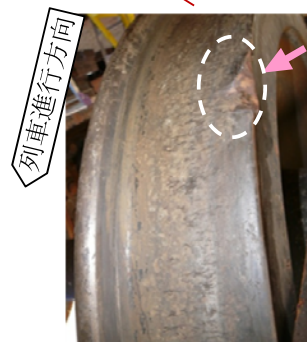
# 付図4 脱線の状況

(5両目後台車第1軸 右車輪)

(5両目後台車第1軸 左車輪)

(4両目後台車第1軸 左車輪)

(4両目後台車第2軸 左車輪)

※ ← は、傷又は打痕を示す。

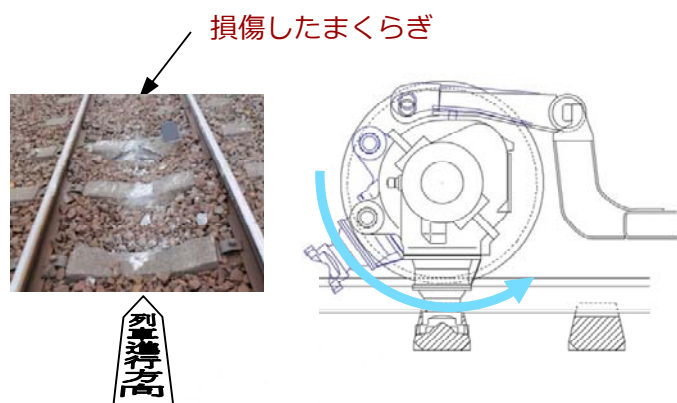
## 付図 1 7 脱線の過程 (推定)

- ① 4両目後部の減速機を支える吊りピンの脱落により、減速機が前方に回転するように垂下し、推進軸も下方に傾いて自在継手がブレーキつなぎ棒に接触

- ② 回転しながら接触する自在継手によってブレーキつなぎ棒が破損し、自在継手が更に下方へ垂下して破損

- ③ 減速機と推進軸が分離し、更に垂下した減速機がまくらぎに衝突

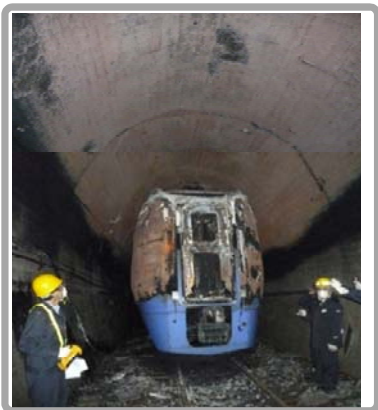
# 付図19 第1ニニウトンネル坑内の焼損状況

見掛け上、側壁には車両火災の影響は乏しく、肩の部分に煤が付着し、天端は淡褐色を呈する。

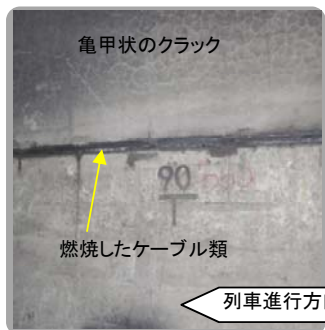
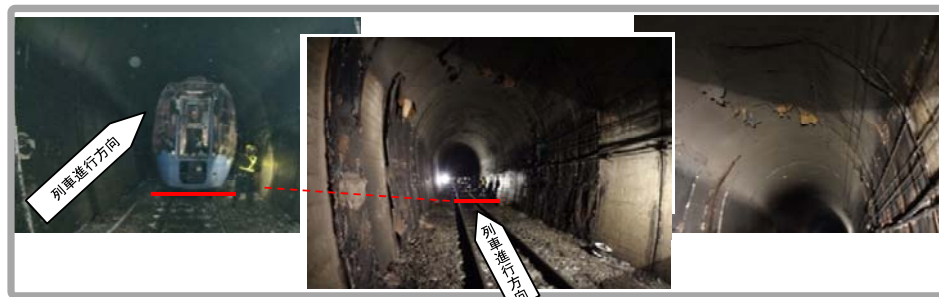
見掛け上、ケーブル類は燃焼しているが、側壁には車両火災の影響は乏しい。肩の部分に煤が付着し、天端は淡褐色を呈する。また、肩付近には亀甲状にクラックらしきものが認められる。

6両目の燃焼したエンジン付近の側壁部分には煤が広範囲に付着している。

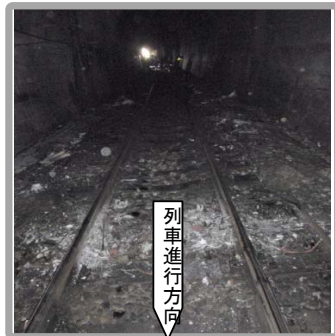
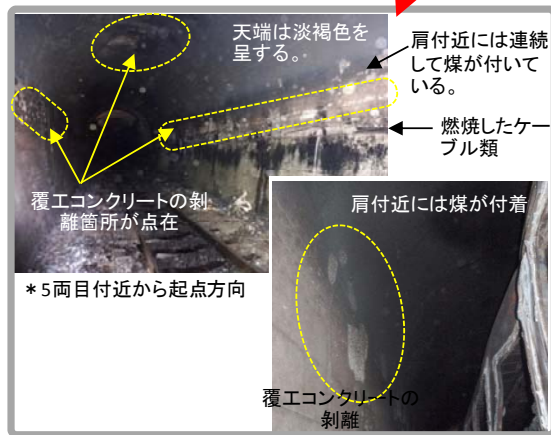
見掛け上、側壁には車両火災の影響は乏しく、肩の部分に煤が付着し、天端は淡褐色を呈する。

天端は淡褐色を呈する。

肩付近には連続して煤が付いている。

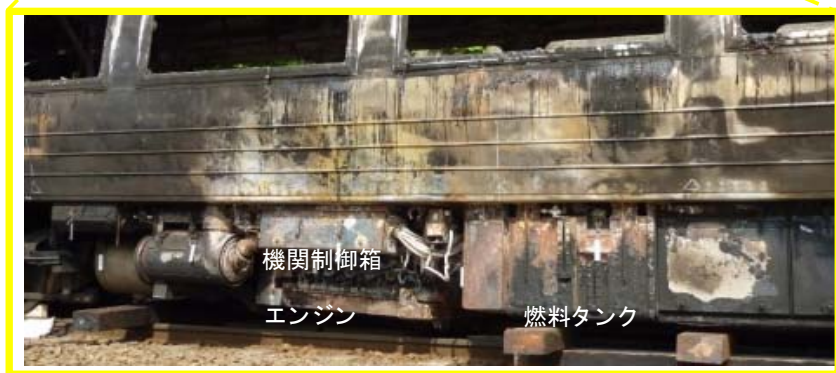
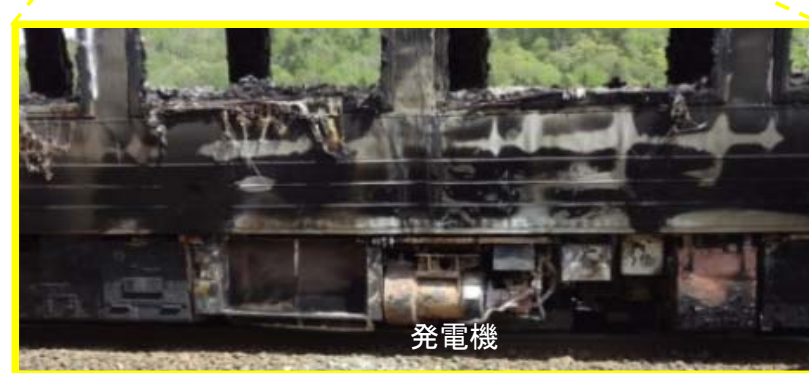
付図 2 1 6両目の焼損状況（その1 車体側部）

(付図21 6両目の焼損状況(その1 車体側部)、付図21 6両目の焼損状況(その2 前部エンジン周辺)、付図22 車体側部及び窓部の構造、付図23 6両目の車体側部及び窓部の焼損状況、付図24 床構造及び床の焼損状況、付図27 6両目焼損部位の主な分解箇所、写真4 車両の焼損状況(1)、写真5 車両の焼損状況(2)、写真6 車内の焼損状況(1両目)、写真7 車内の焼損状況(2両目)、写真8 車内の焼損状況(3両目)、写真9 車内の焼損状況(4両目)、写真10 車内の焼損状況(5両目)、写真11 車内の焼損状況(6両目) 参照)

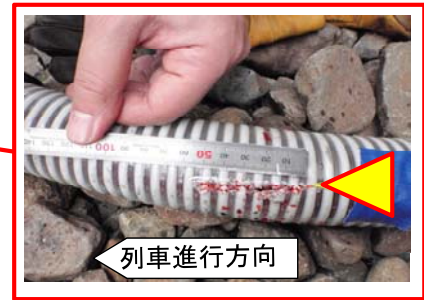
付図 3 2 6両目前部油圧タンクの作動油の飛散  
状況確認実験

◀: 模擬開口部

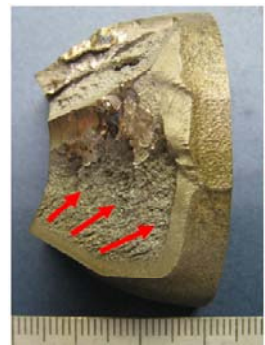
# 写真1 自在継手の十字軸の破面状態

十字軸の外観(破面)

下方から上方に伸びる筋状の模様

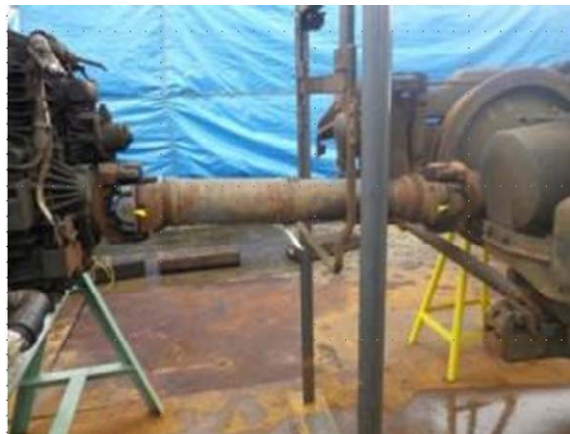
### 写真3 減速機垂下実験の状況

実験開始前の状態

自在継手がブレーキつなぎ棒に接触した状態

推進軸が推進軸保護枠に接触した状態

人力での回転が不能になった状態

減速機側ヨークが台車枠下面に接触した状態

減速機側ヨークがPCまくらぎに接触した状態

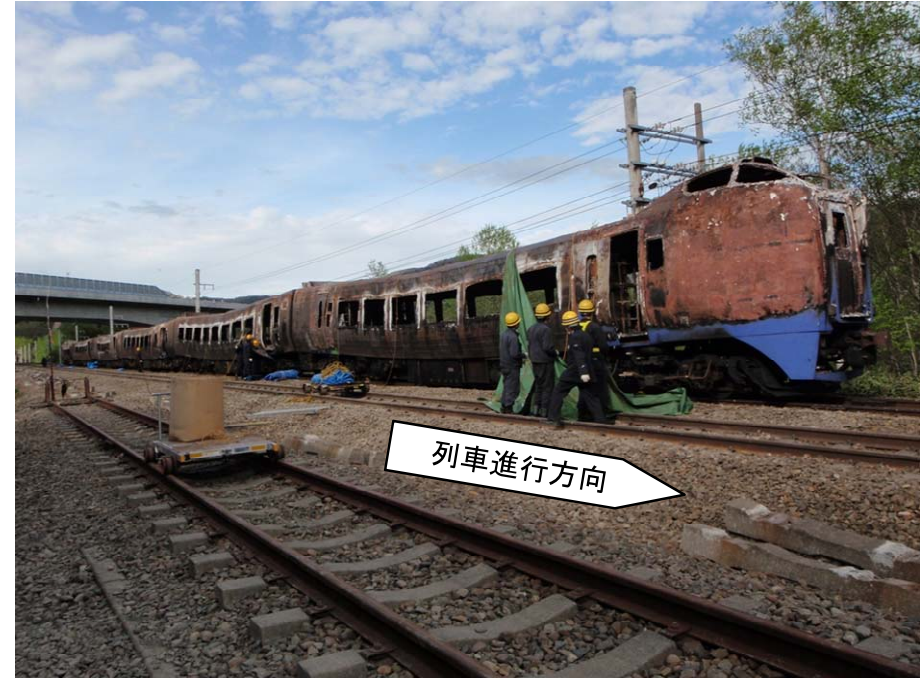
写真4 車両の焼損状況（1）

釧路駅方から見た状況

札幌駅方から見た状況

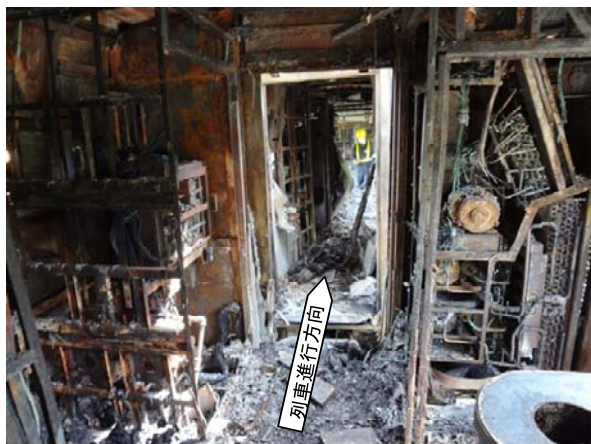
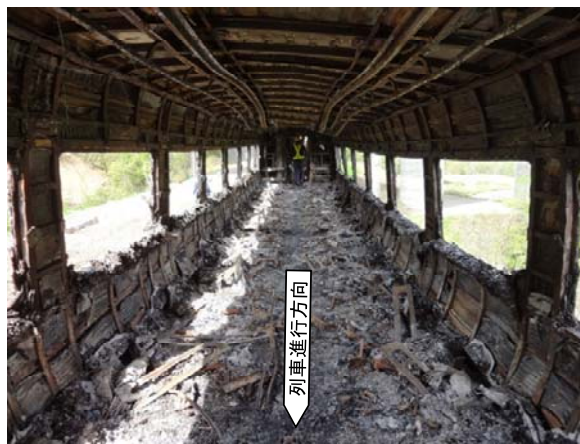
## 写真10 車内の焼損状況（5両目）

札幌方デッキ付近

客室内

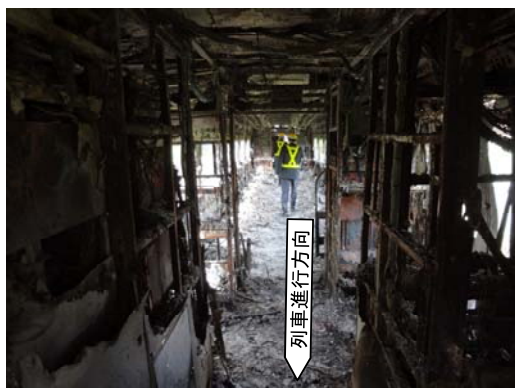
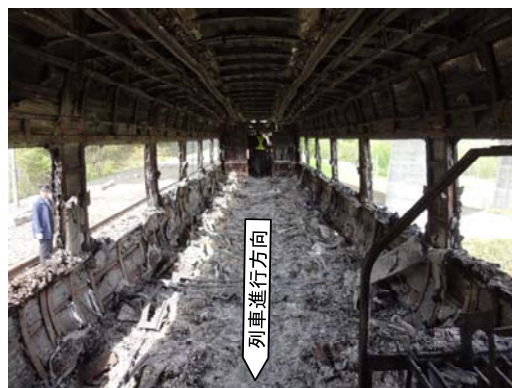
## 写真11 車内の焼損状況（6両目）

札幌方デッキ

客室内

運転台

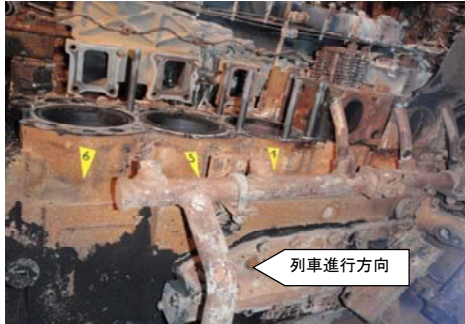
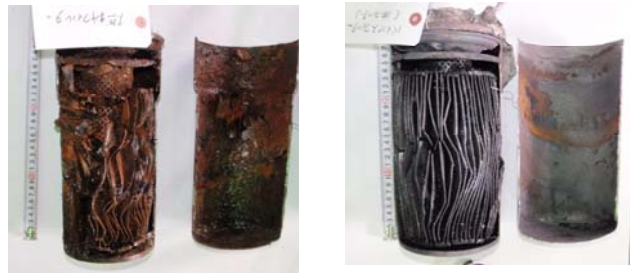
## 写真12 エンジン周辺の焼損状況（6両目）

エンジン周辺(シリンダー)

シリンダーヘッドを外した状態  
(下面より見る.)

エンジン周辺(フィルター類)

フィルター取り外し前の状態

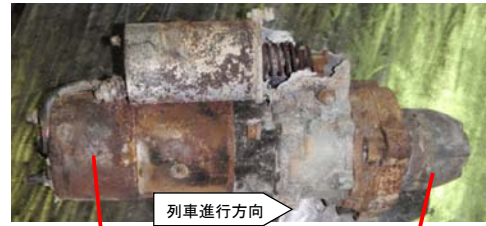
## 写真 1 6 発電機及びセルモータの焼損状況（6両目）

### セルモータ

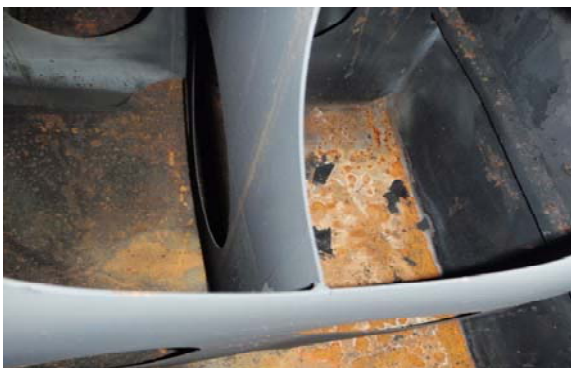
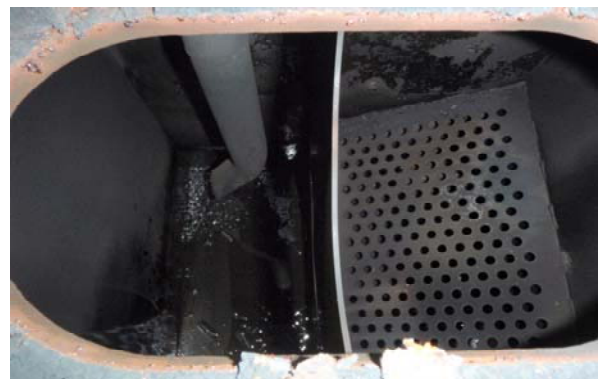
## 写真 1 7 燃料タンク及び油圧タンクの焼損状況（6両目）

また、本事故において、本件列車が焼損したことについては、脱落した減速機かさ歯車によって6両目前部の燃料タンクが破損したため、漏出した軽油がその付近の木まくらぎ周辺に飛散し、発電機若しくはエンジン後端部上面付近で出火した火が延焼拡大したことによるものと考えられる。

### 燃料タンク内部

### 油圧タンク内部
