船舶事故調査報告書

船種船名 旅客船 ぎんが
船舶番号 120063
総トン数 277.32トン

事故種類 衝突（水中浮遊物）による乗船者負傷
発生日時 平成31年3月9日 12時16分ごろ
発生場所 新潟県佐渡市姫埼東方沖
姫埼灯台から真方位072° 2.7海里付近
（概位 北緯38° 06.1′ 東経138° 37.1′）

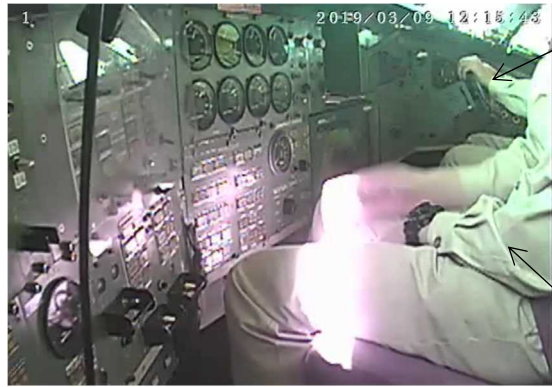
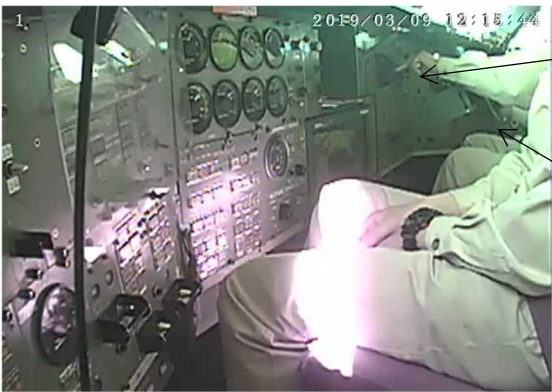
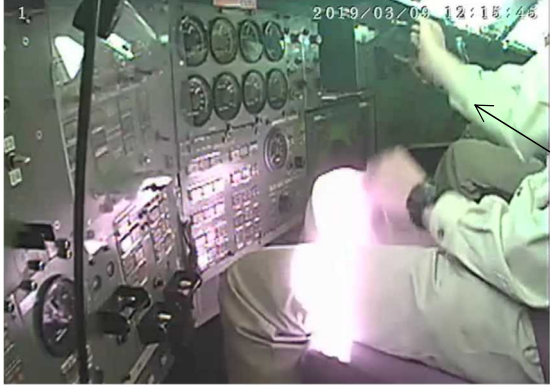
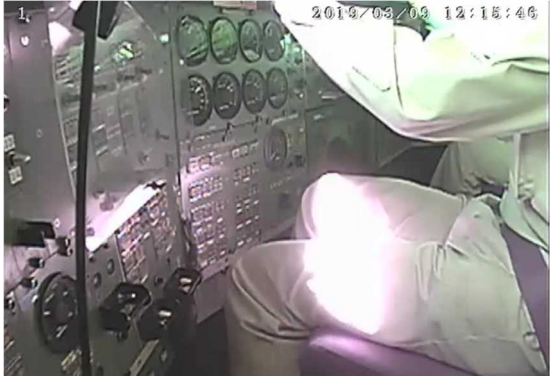
表2.1-2 VVRによる操舵室内の状況

<p>船長が左手でデプスハンドルを下げる</p> <p>船長が右手で操縦ハンドルを右にとる</p>

<p>機関長がスロットルレバーを下げようと 同レバーに手を伸ばす</p>
12:15:46

<p>船長が「あー」と大きく発声</p> <p><u>衝撃による船体動揺</u> (12:15:46～47)</p>

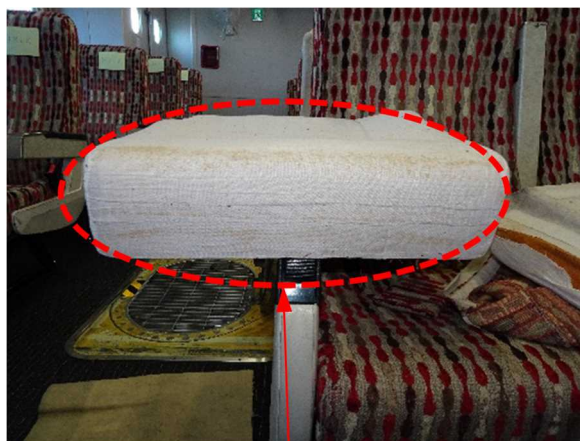
図 2.5-7 本事故当時の座席クッション

座席製造者は、平成18年に発生したジェットフォイルの水中浮遊物衝突事故の後、衝撃吸収力に優れた座席クッション(以下「改良型座席クッション」という。)を開発した。

A社は、本事故後の令和元年7月に、本船を含め、運航するジェットフォイル3隻の座席クッションを改良型座席クッションに交換した。現在、国内で運航しているジェットフォイルの半数が改良型座席クッションを使用している。
