参考資料1 各港湾における被災状況の概要

港湾施設及び海岸保全施設の被害状況【八戸港】

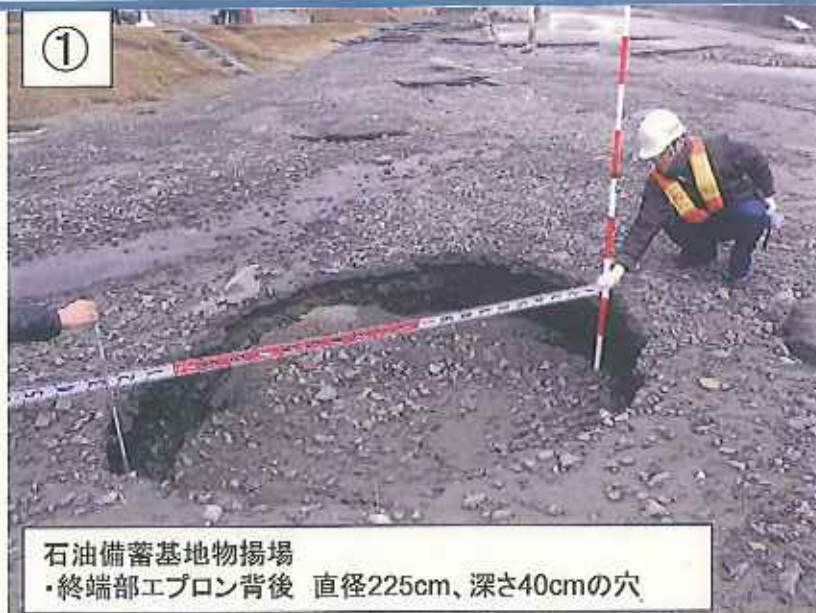
①

石油備蓄基地物揚場
・終端部エプロン背後 直径225cm、深さ40cmの穴

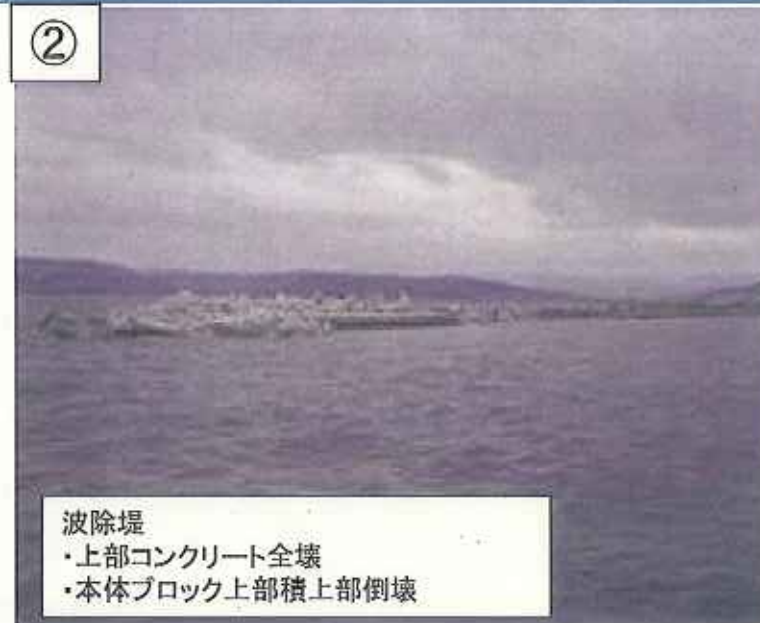
②

波除堤
・上部コンクリート全壊
・本体ブロック上部積上部倒壊

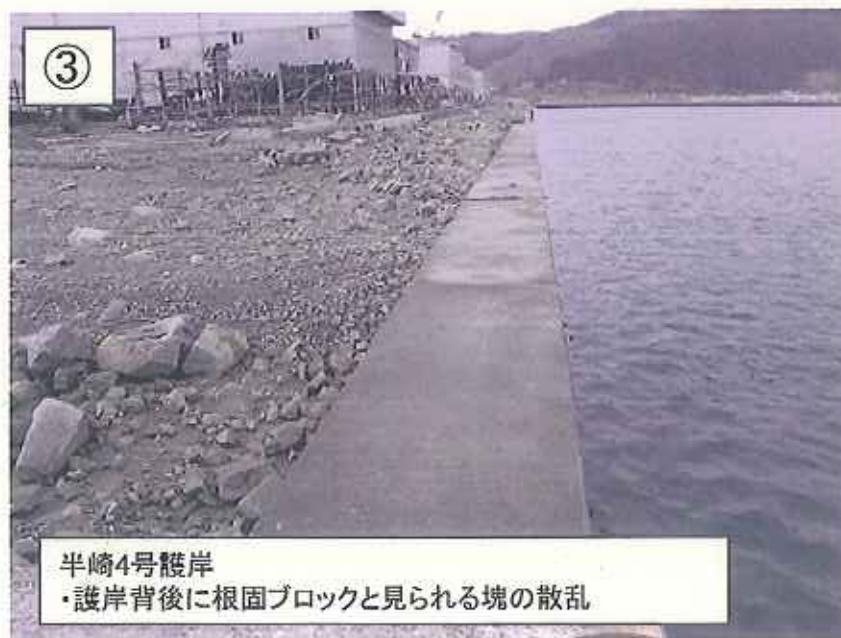
③

半崎4号護岸
・護岸背後に根固ブロックと見られる塊の散乱

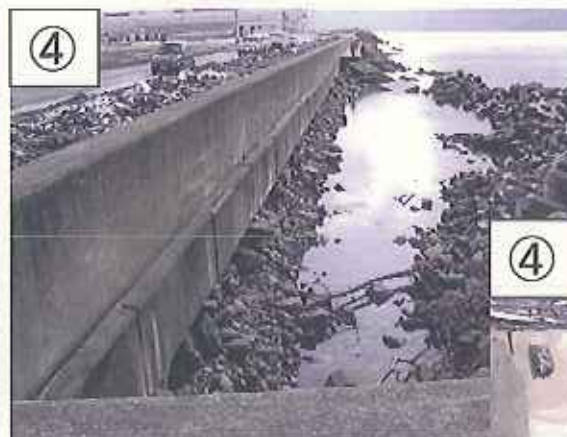
④

半崎1号護岸
・基部 根ブロック71.6m、
被覆ブロック91.6m被災
・捨石一部露出
・終端部のパラベットの転倒倒壊あり

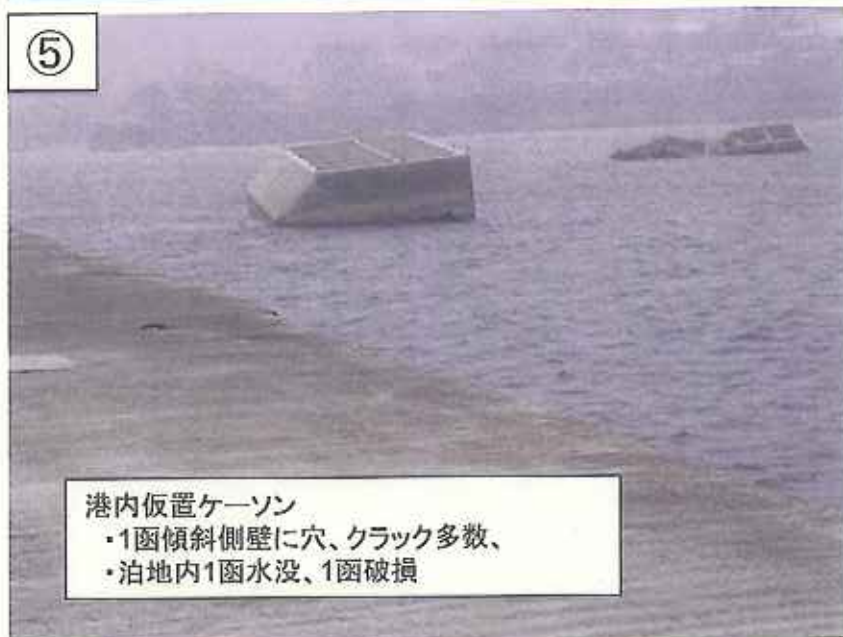
⑤

港内仮置ケーソン

- ・1箇傾斜側壁に穴、クラック多数、
- ・泊地内1箇水没、1箇破損

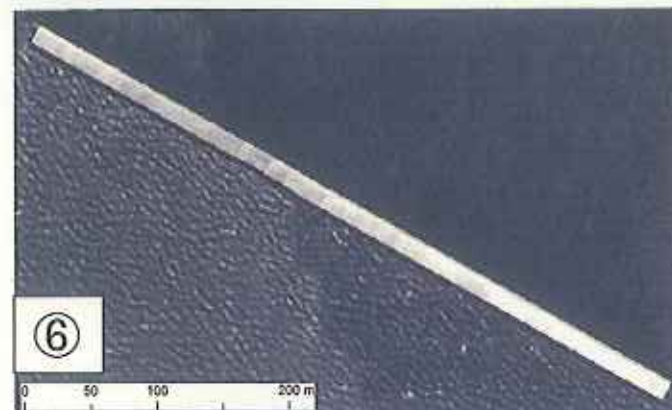
⑥

湾口防波堤

- ・上;北堤、下;南堤
- 消波ブロック沈下

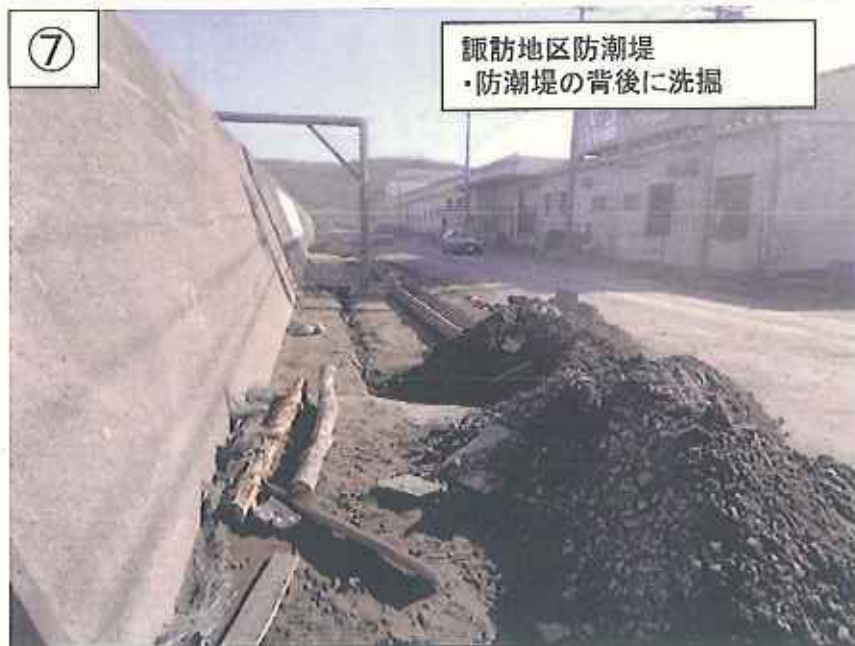
⑦

諏訪地区防潮堤

- ・防潮堤の背後に洗掘

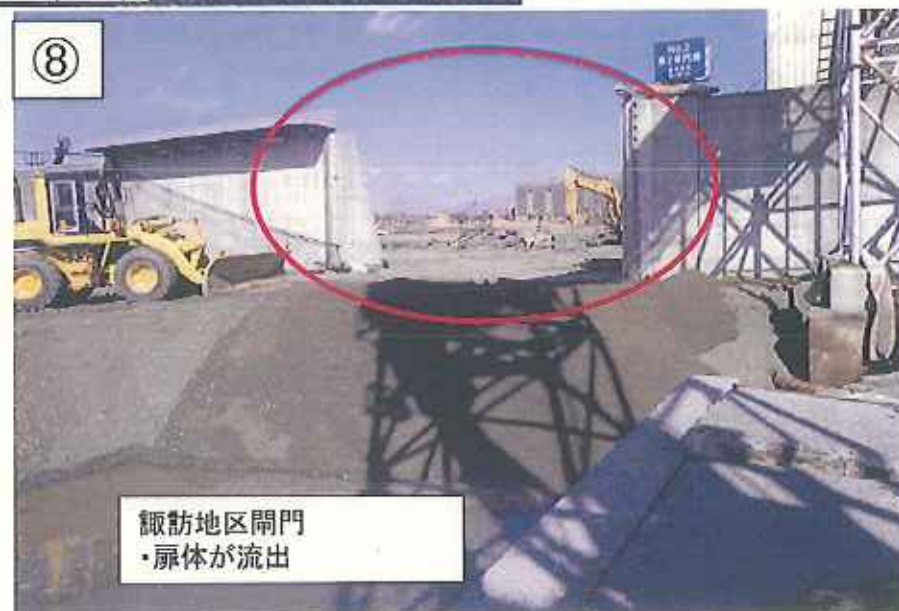
⑧

- ### 諏訪地区開門
- ・扉体が流出

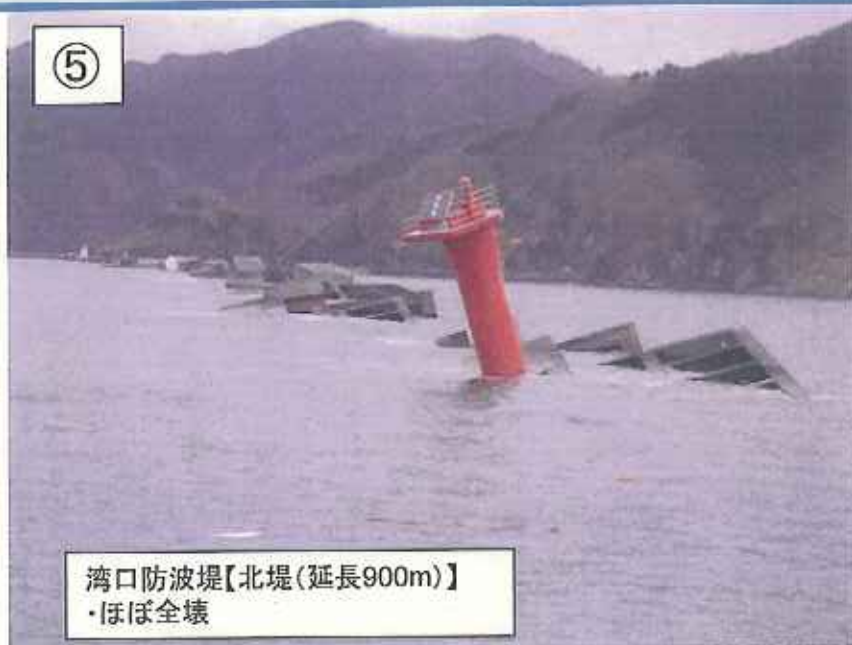
湾口防波堤【北堤(延長900m)】
・ほぼ全壊

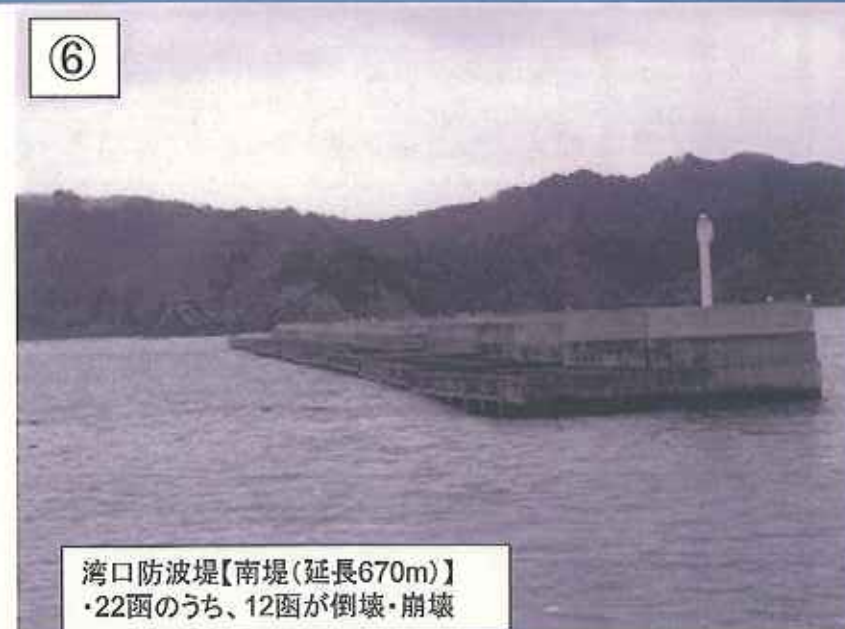
湾口防波堤【南堤(延長670m)】
・22函のうち、12函が倒壊・崩壊

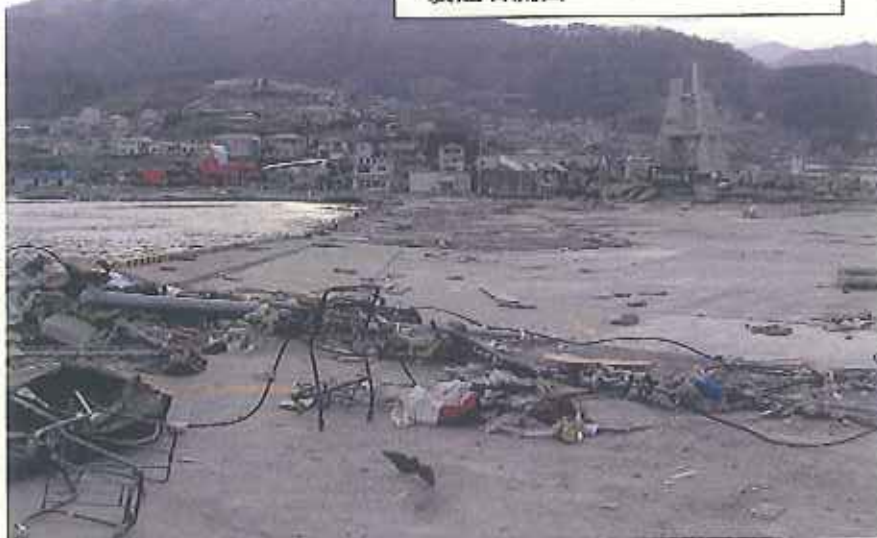
①

野々田地区(-4.5m)岸壁
・上部コンクリート隆起 10cm
・裏込石流出

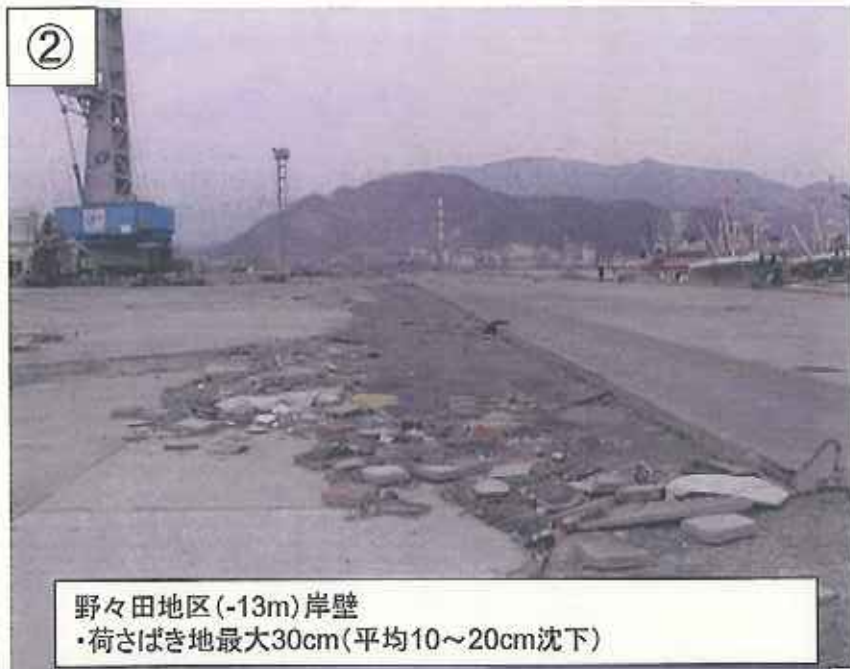
②

野々田地区(-13m)岸壁
・荷さばき地最大30cm(平均10~20cm沈下)

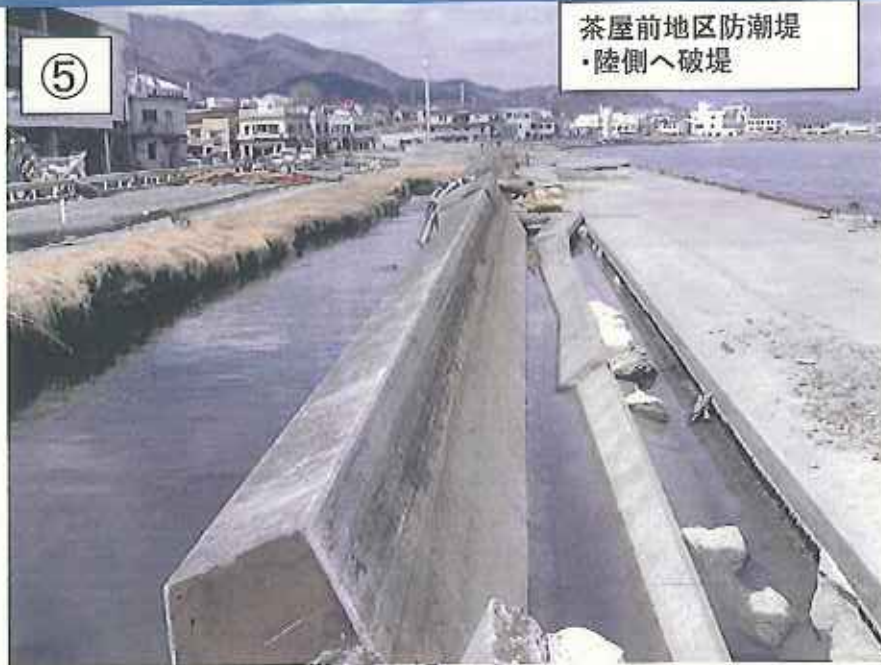
⑤

茶屋前地区防潮堤
・陸側へ破堤

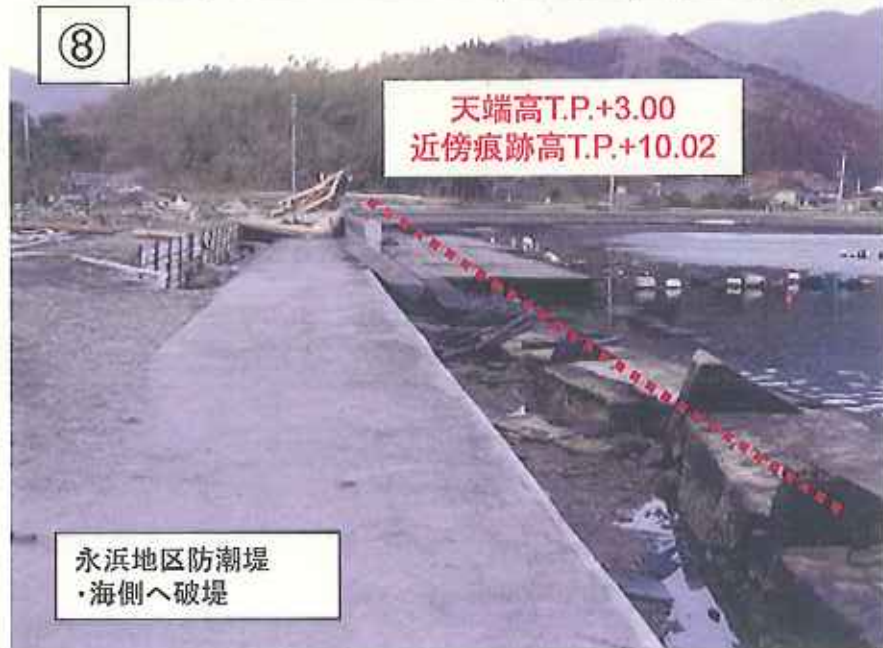
⑧

天端高T.P.+3.00
近傍痕跡高T.P.+10.02

永浜地区防潮堤
・海側へ破堤

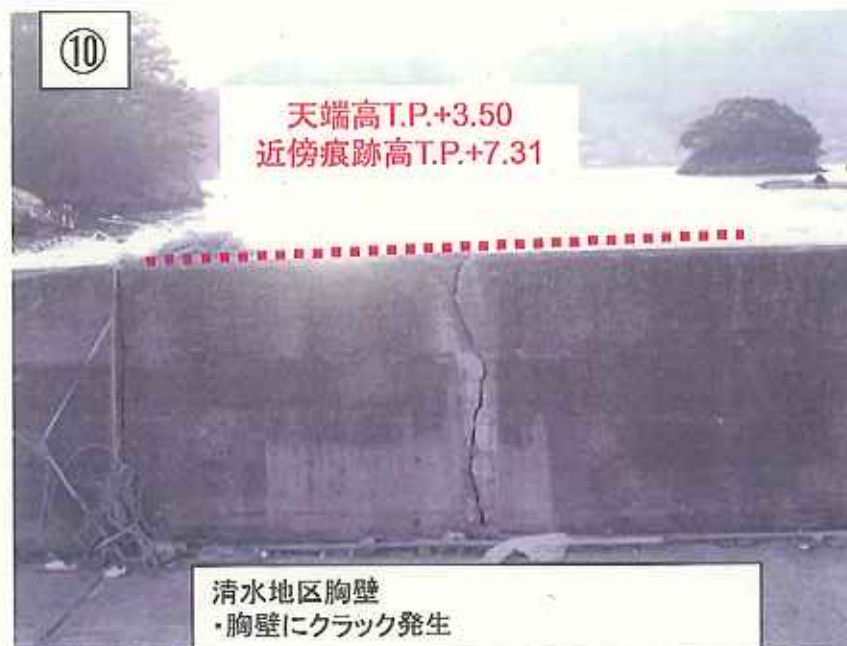
⑩

清水地区胸壁
・胸壁にクラック発生

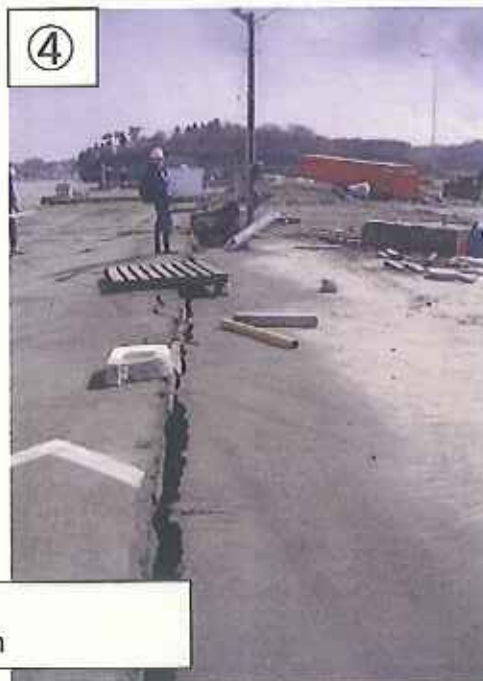
④

貞山2号棧橋
・エプロン沈下0.2m

天端高T.P.+2.69
近傍痕跡高T.P.+3.58

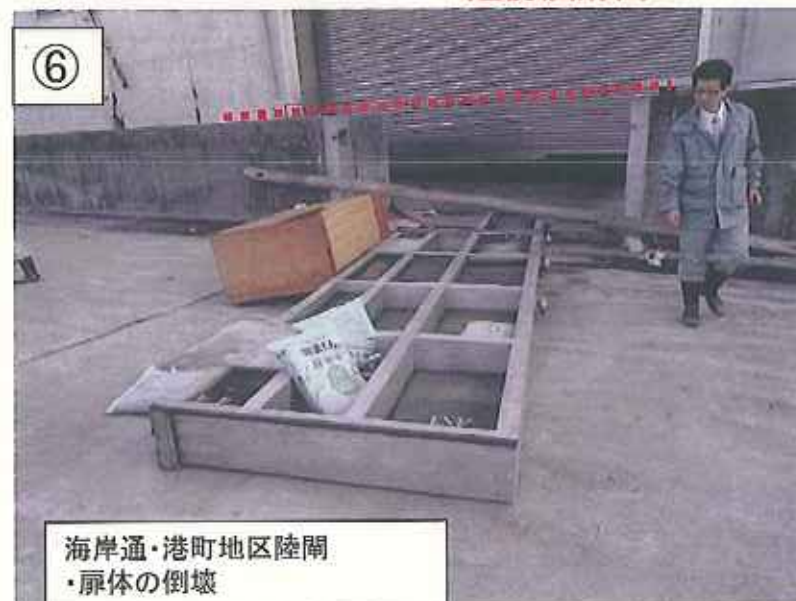
⑥

海岸通・港町地区陸開
・扉体の倒壊

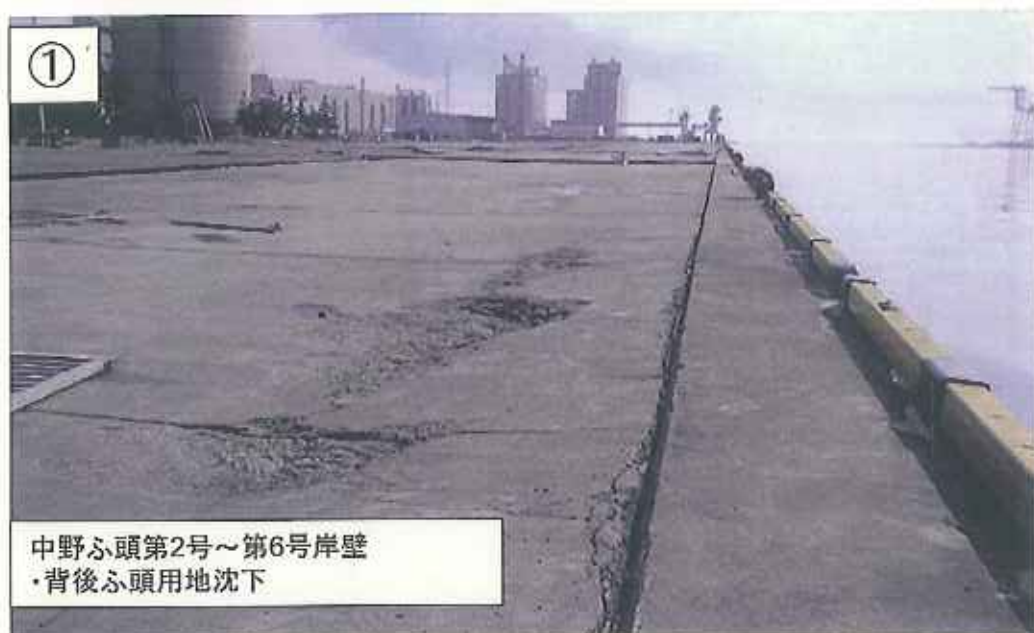
①

中野ふ頭第2号～第6号岸壁
・背後ふ頭用地沈下

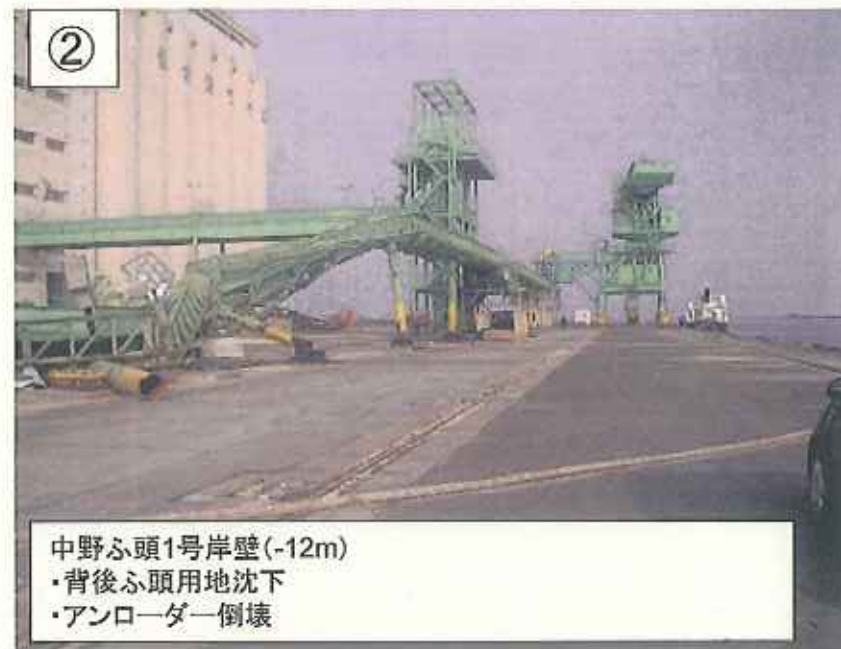
②

中野ふ頭1号岸壁(-12m)
・背後ふ頭用地沈下
・アンローダー倒壊

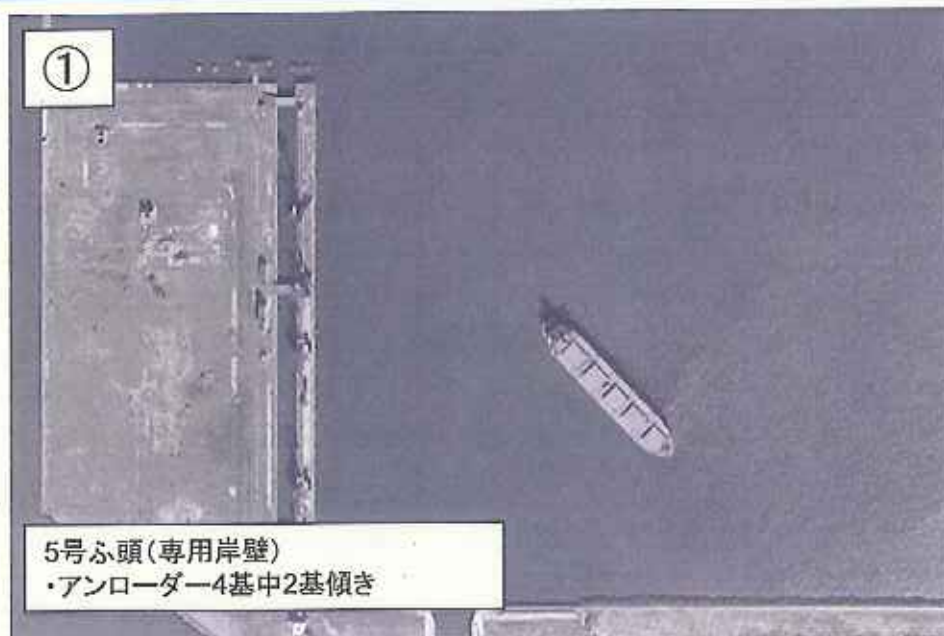
5号ふ頭(専用岸壁)
・アンローダー4基中2基傾き

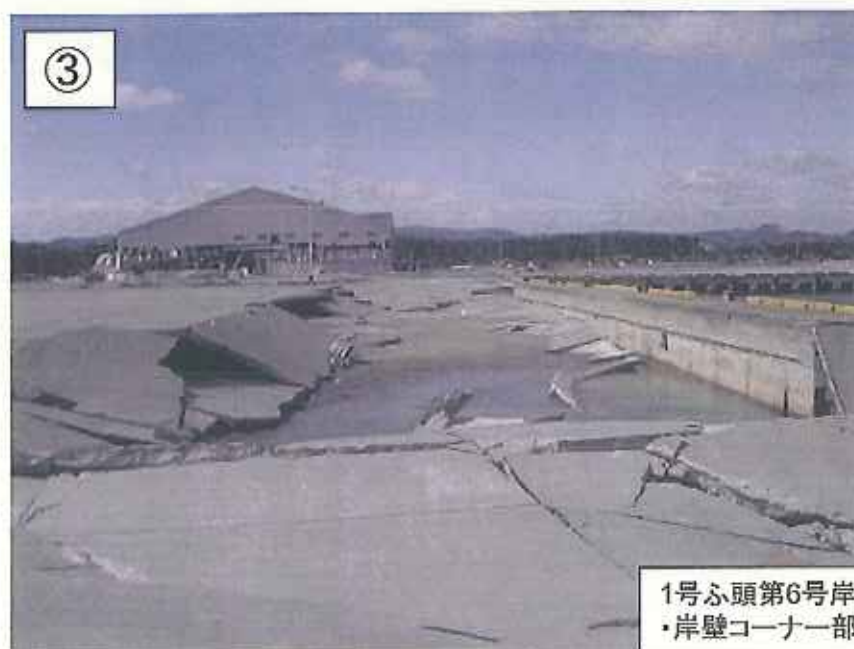
1号ふ頭第6号岸壁(-5.5m)
・岸壁コーナ一部倒壊、陥没

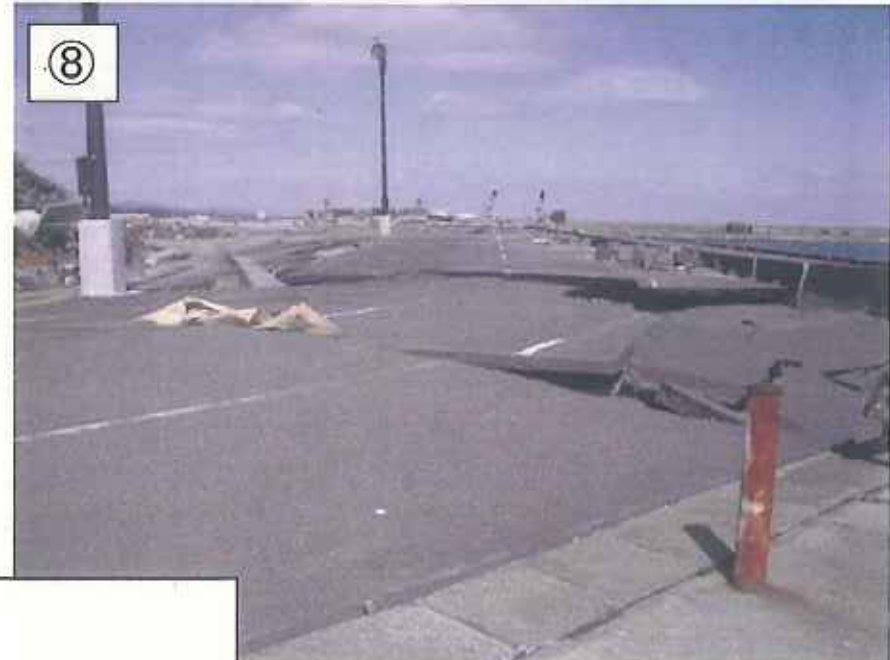
2号ふ頭第2号岸壁(-7.5m)
・部分的な倒壊、陥没
・多目的クレーン海中に転落

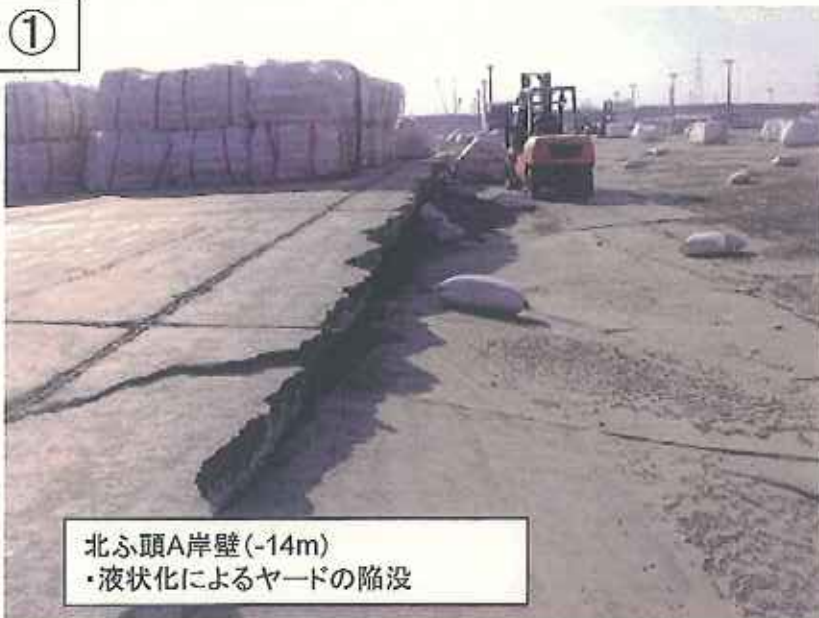
①

北ふ頭A岸壁(-14m)
・液状化によるヤードの陥没

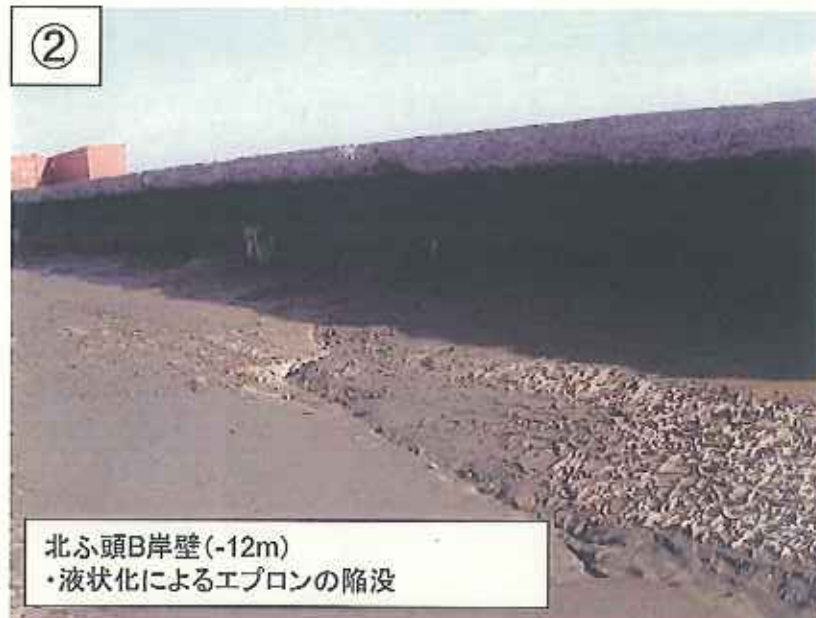
②

北ふ頭B岸壁(-12m)
・液状化によるエプロンの陥没

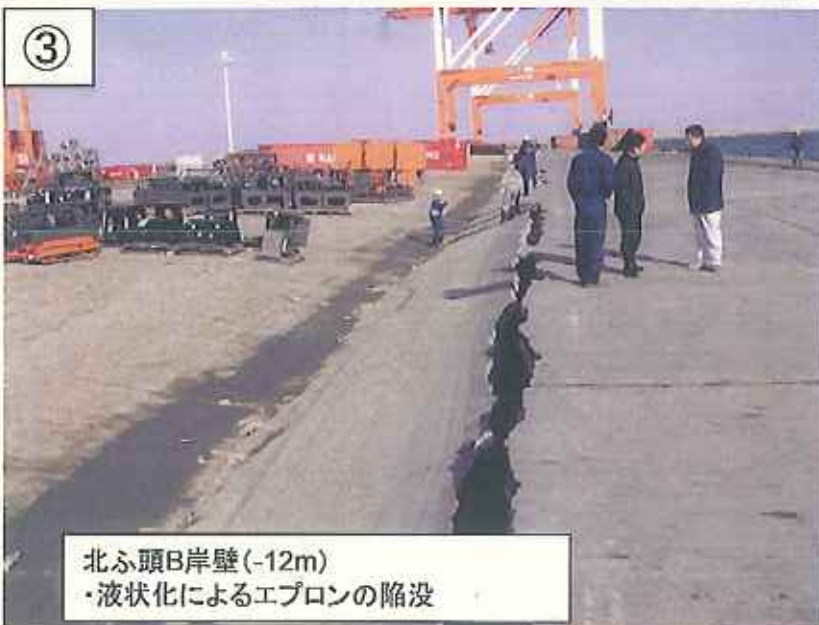
③

北ふ頭B岸壁(-12m)
・液状化によるエプロンの陥没

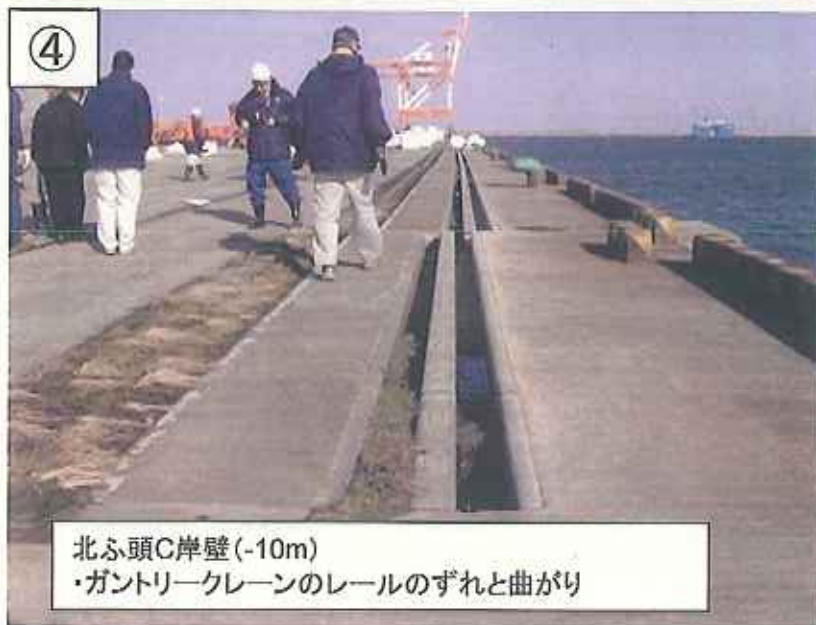
④

北ふ頭C岸壁(-10m)
・ガントリークレーンのレールのずれと曲がり
