港湾施設及び海岸保全施設の被害状況【久慈港】

港湾施設及び海岸保全施設の被害状況 【宮古港】

港湾施設及び海岸保全施設の被害状況【釜石港】

港湾施設及び海岸保全施設の被害状況【大船渡港】

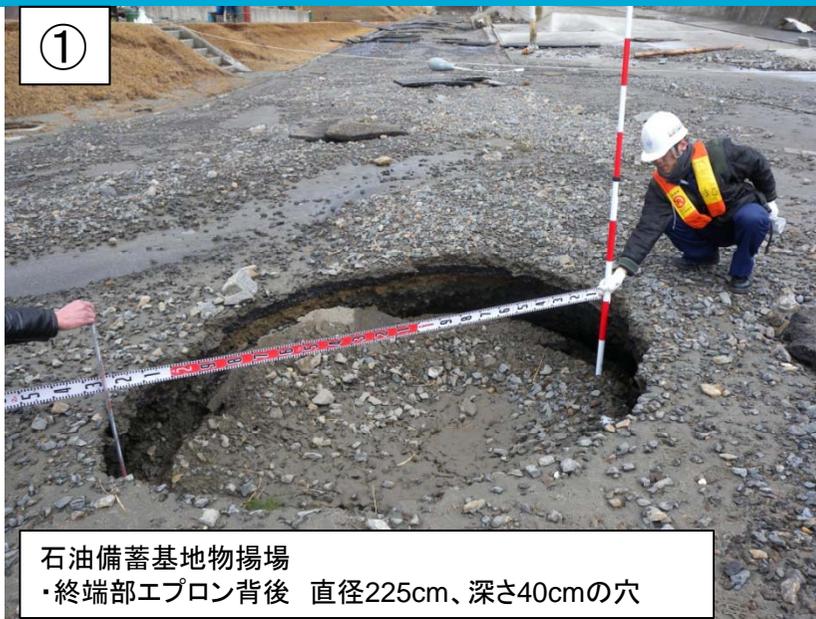
①

石油備蓄基地物揚場
・終端部エプロン背後 直径225cm、深さ40cmの穴

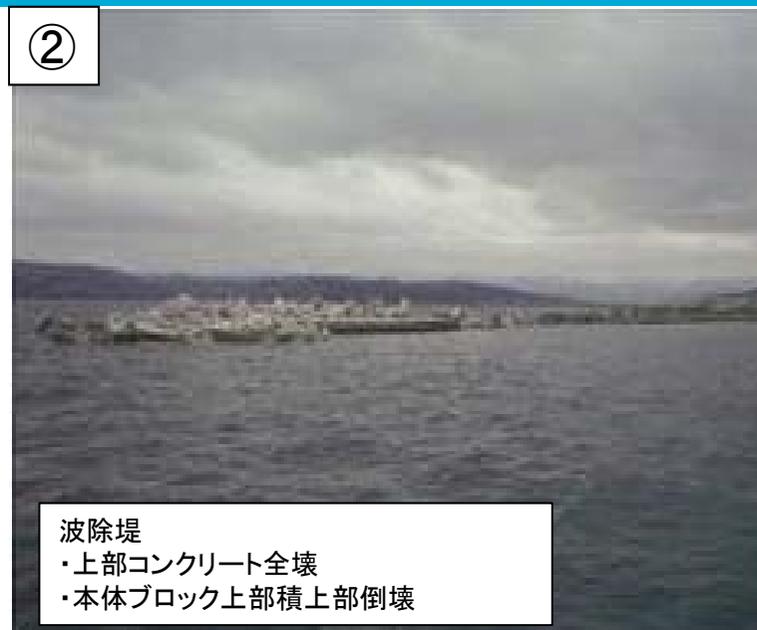
②

波除堤
・上部コンクリート全壊
・本体ブロック上部積上部倒壊

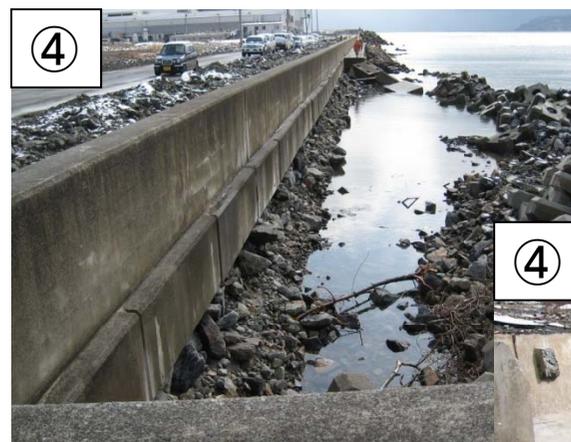
④

半崎1号護岸
・基部 根ブロック71.6m、
被覆ブロック91.6m被災
・捨石一部露出
・終端部のパラペットの転倒倒壊あり

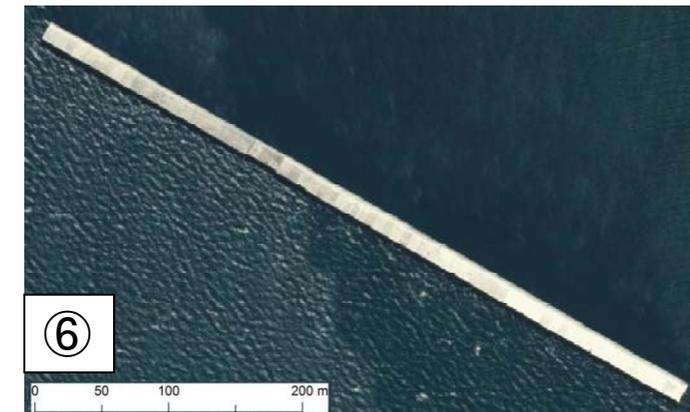
⑥

湾口防波堤
・上;北堤、下;南堤
消波ブロック沈下

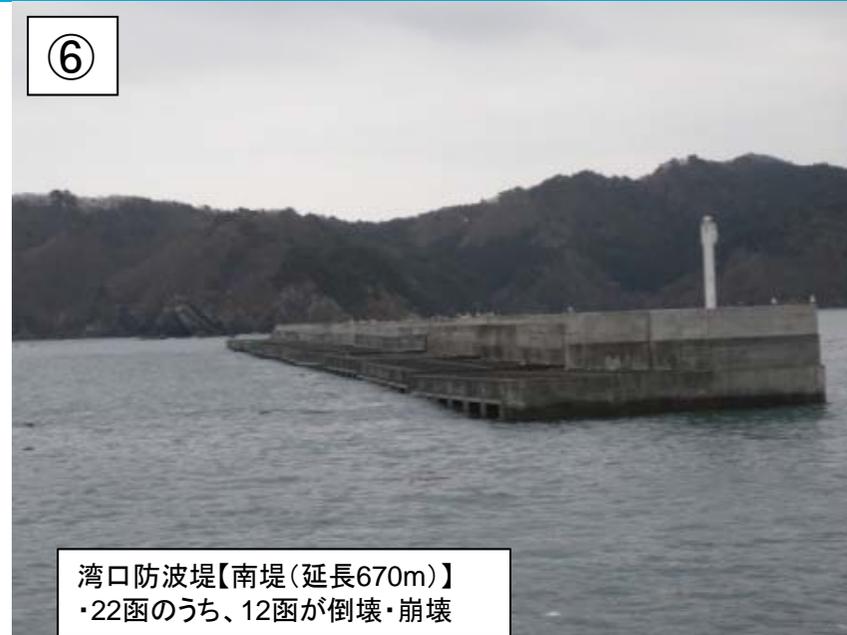
⑥

湾口防波堤【南堤(延長670m)】
・22函のうち、12函が倒壊・崩壊

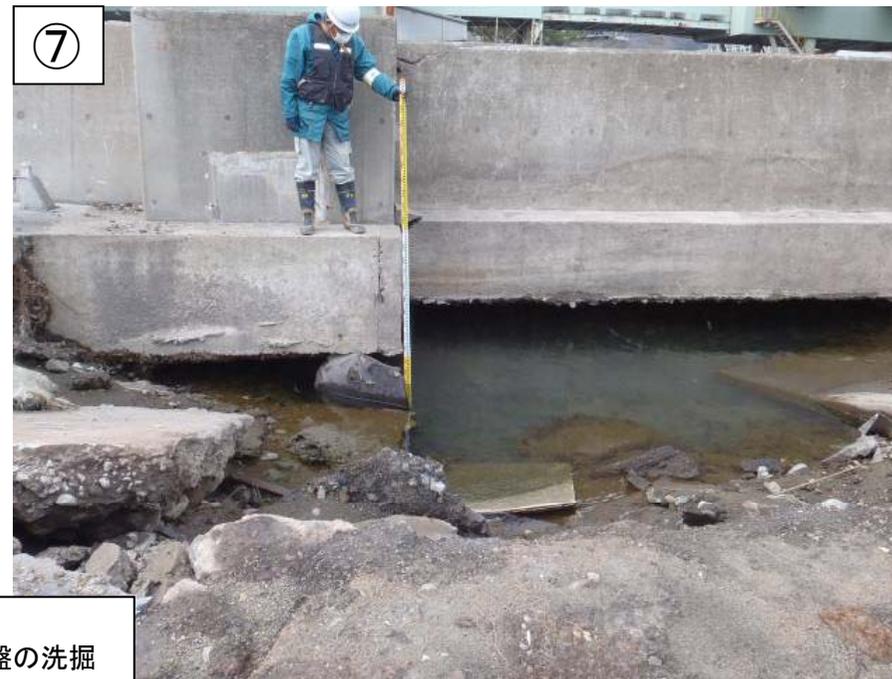
⑦

天端高T.P.+4.00
近傍痕跡高T.P.+8.64

須賀地区胸壁
・胸壁の表法尻、前面地盤の洗掘

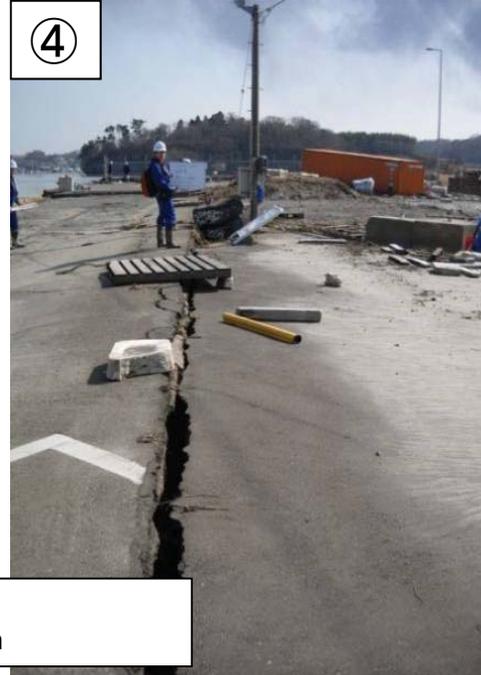
④

天端高T.P.+2.69
近傍痕跡高T.P.+3.58

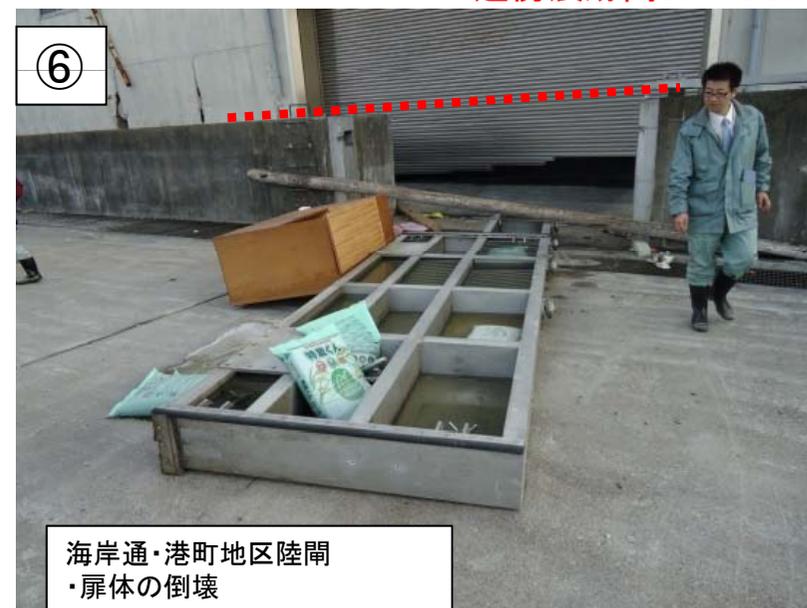
⑥

海岸通・港町地区陸間
・扉体の倒壊

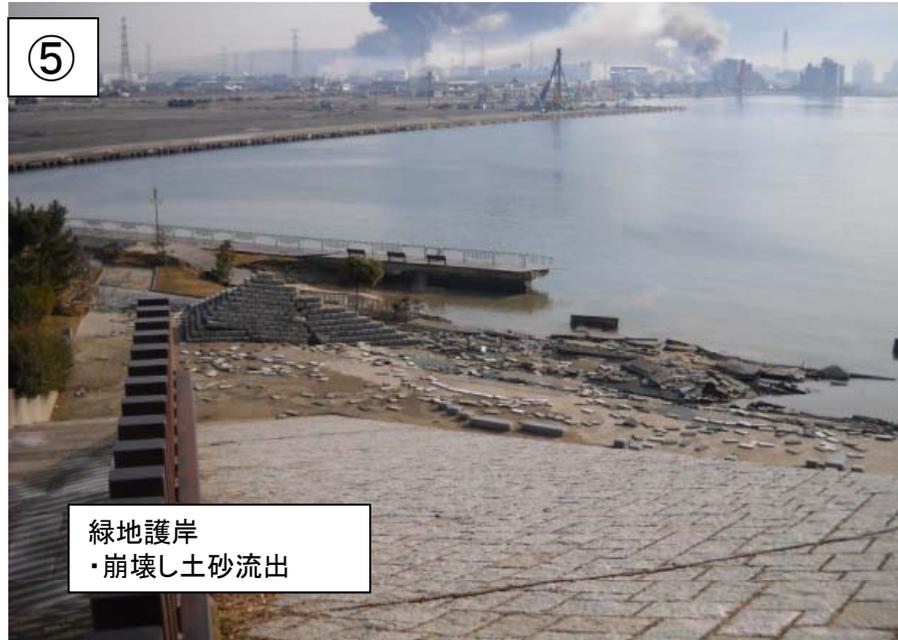
天端高T.P.+6.4
近傍痕跡高T.P.+5.40
